Świeradów Zdrój, 23 sierpnia 2018

W dniu 22. i 23.08.2018 zostało przeprowadzone obejście wykonanych już odcinków trasy singletrack oraz obecnie budowanych. Zostały sprawdzone następujące sekcje 2, 33, 38, 39, 42, 43, 45, 46, 48, 49, 50, 51, 52, 53, 54, 55. Na każdej z nich zostały znalezione liczne i rażące uchybienia zagrażające trwałości projektu, bezpieczeństwu przyszłych użytkowników oraz zwiększające oddziaływanie na środowisko. Żadna z wymienionych powyżej sekcji nie jest gotowa i wykonana zgodnie z projektem. Na sekcjach, na których rozpoczęła się budowa, już pierwsze etapy są wykonywane w sposób błędny i uniemożliwiający naprawę ich realizacją kolejnych etapów robót.

## Załącznik nr 1 - wybrane przykłady błędów budowlanych

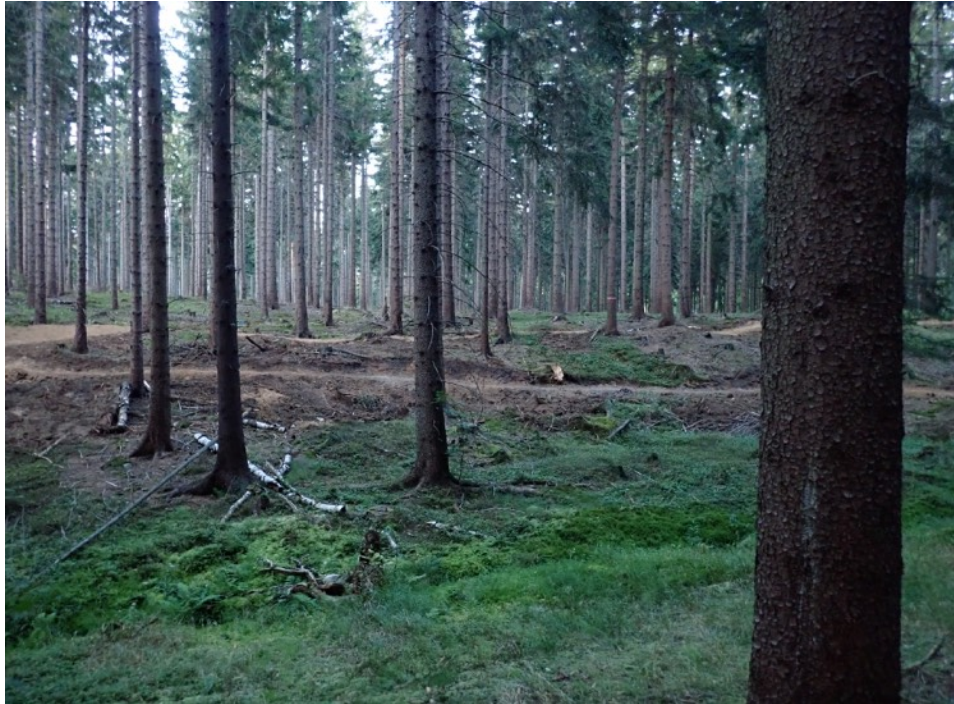
1. Brak wykonania trasy zgodnie z wyznaczonym przebiegiem powoduje że trasa na bardzo długich odcinkach oraz przed i za kluczowymi elementami takimi jak wyprofilowane zakręty czy zakręty z platformą nie posiada odwróceń nachylenia, które są najważniejszym rozwiązaniem projektowym zapobiegającym gromadzeniu się wody na ścieżce i zapewniającym odpływanie wody ze ścieżki. Poprzez omijanie wyznaczonej krawędzi tworzą się też miejsca bardzo strome (podjazdy i zjazdy), ciasne zakręty, za strome zakręty oraz miejsca gromadzące wodę.

Brak odwróceń nachylenia (sekcja nr 38)

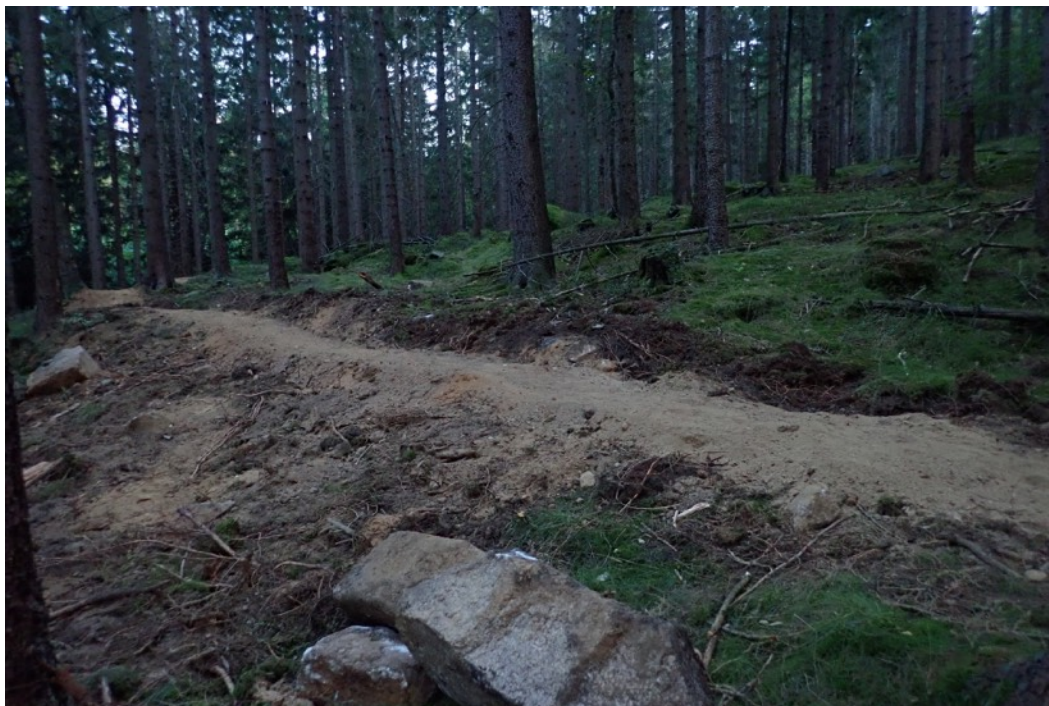
Brak odwróceń nachylenia (sekcja nr 39)

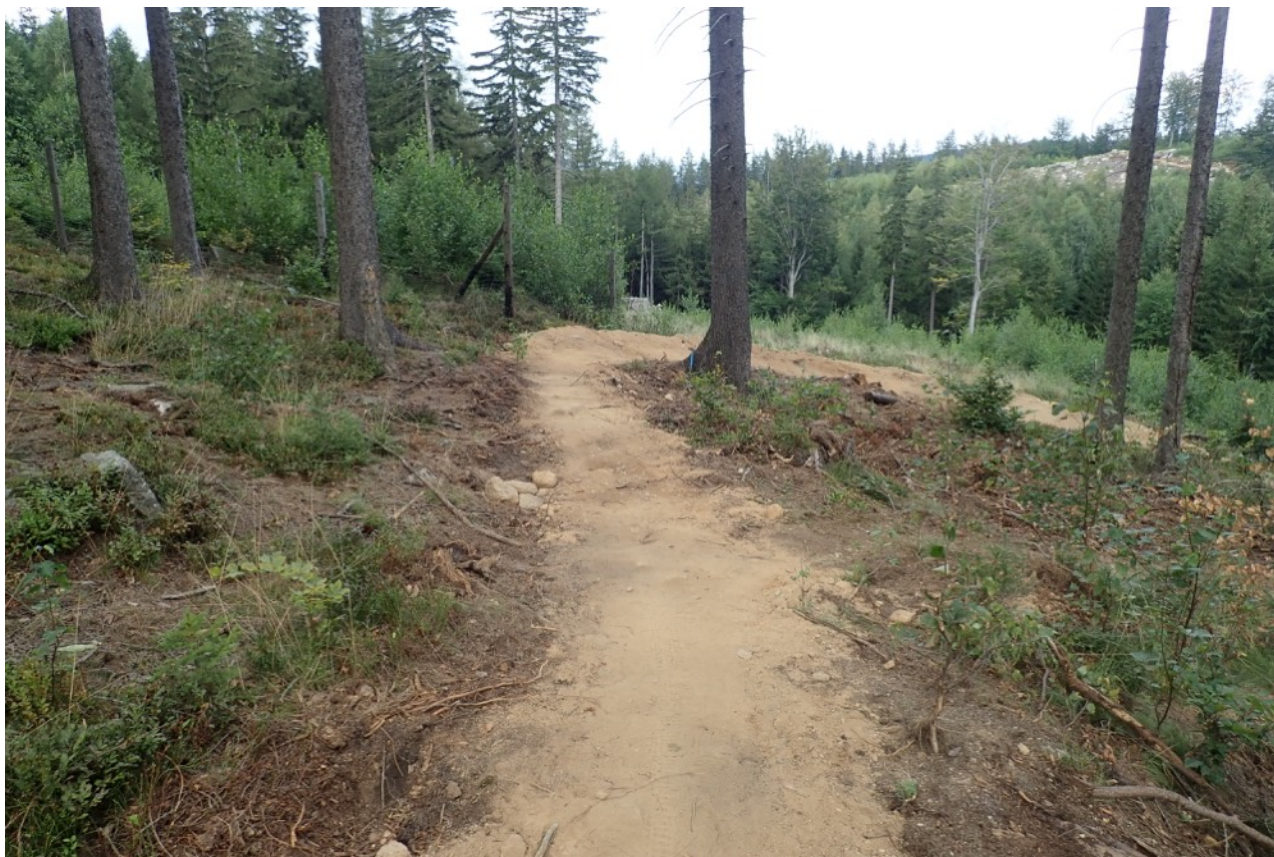
Brak odwróceń nachylenia przed profilowanym zakrętem (sekcja nr 50)

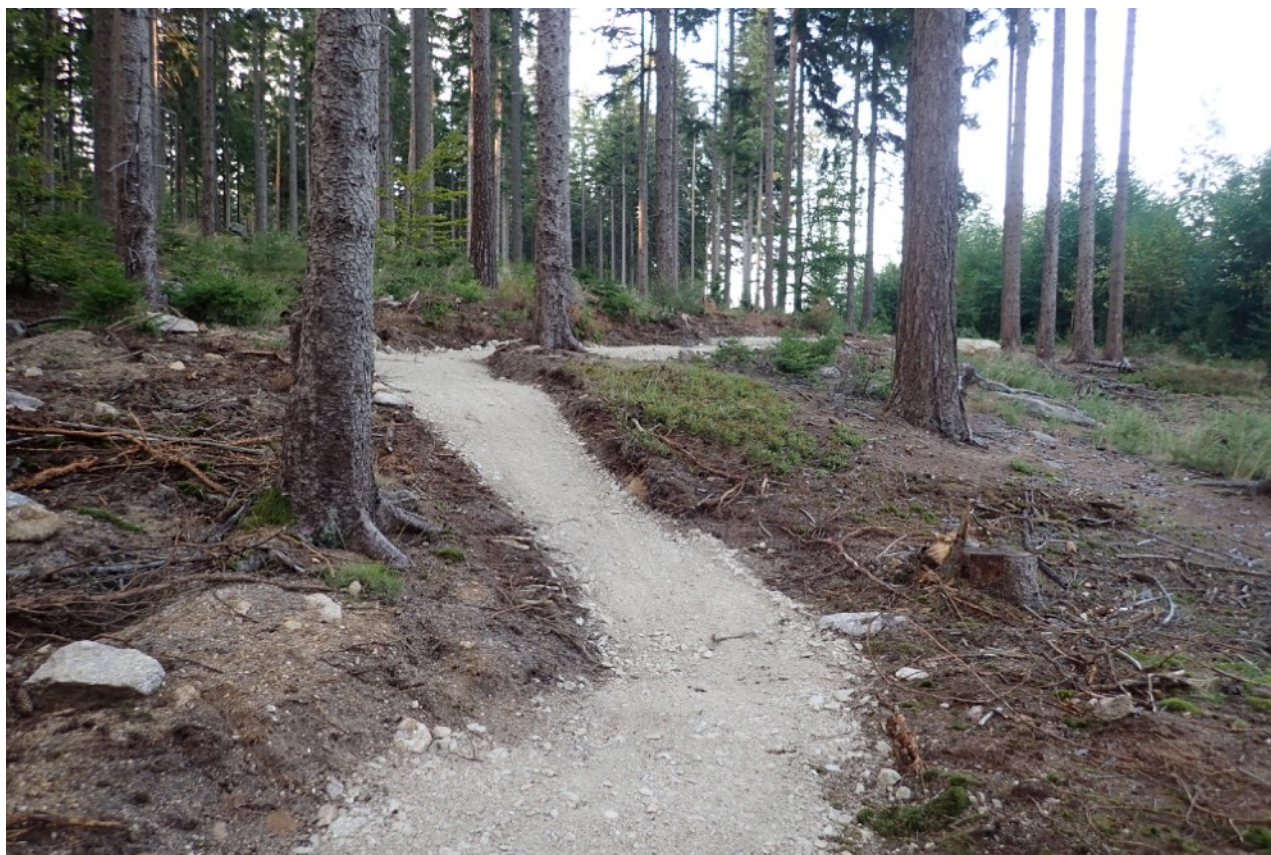
Stromy podjazd (sekcja nr 46)

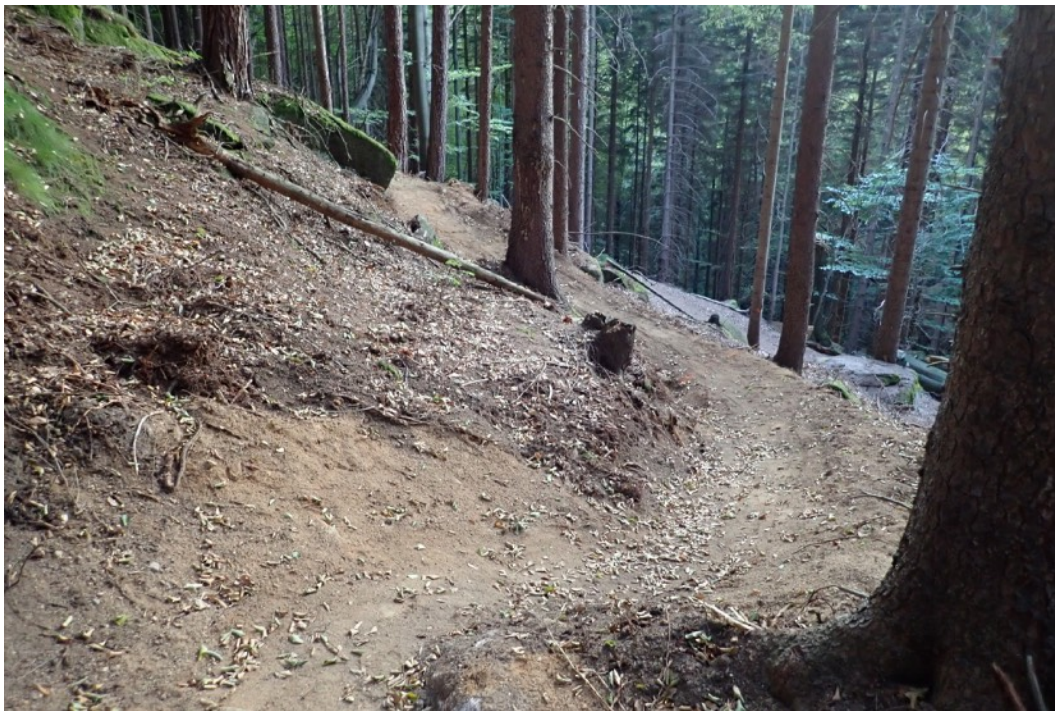
Ciasne opadające zakręty które będą zatrzymywać wodę (sekcja nr 43)

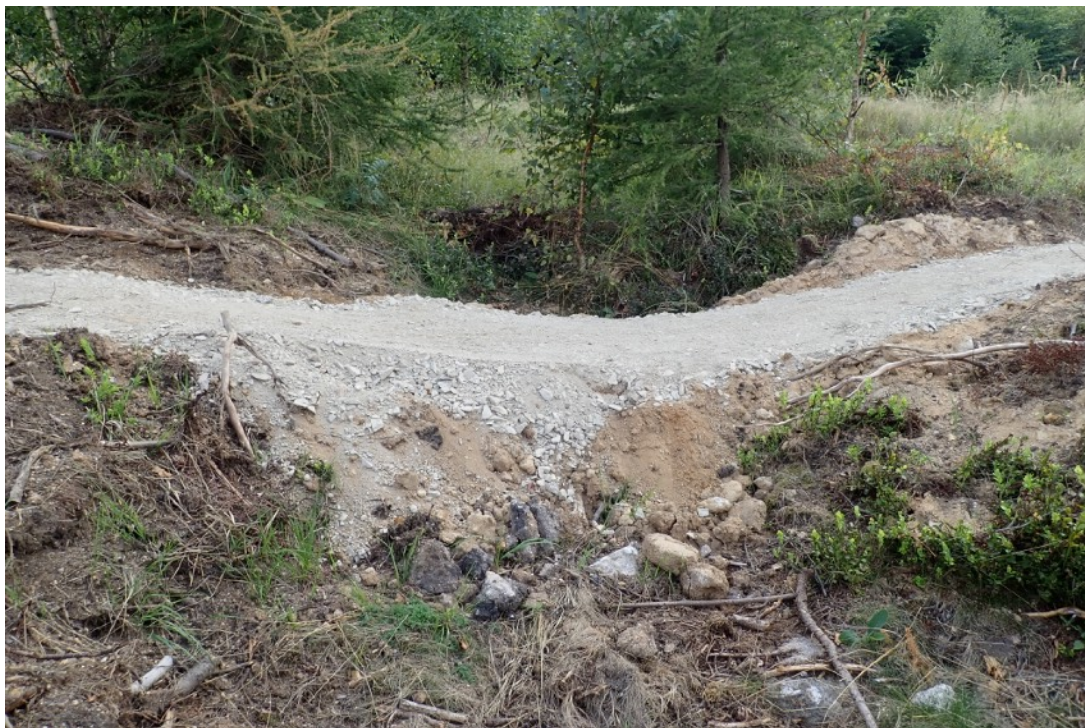
2. Projekt przewiduje budowę nawierzchni z mineralnego gruntu rodzimego. Wykonawca na wszystkich sekcjach dowozi kruszywo i zasypuje niemal każdy metr wykonanej ścieżki. To powoduje że zużywa go za dużo względem przedstawionych prognoz w Regionalnej Dyrekcji Ochrony Środowiska i wprowadza do środowiska więcej materiałów niż to przewidywał projekt. Dowożone kruszywo jest także wykorzystywane do zasypywania naturalnych zagłębień w terenie co będzie powodować gromadzenie się wody przed nasypem i rozmakanie ścieżki. Zasypywanie naturalnych zagłębień powoduje że trasa traci naturalne odwrócenia nachylenia zapobiegające gromadzeniu się wody na ścieżce.

Zasypywanie i wyrównywanie naturalnych zagłębień (sekcja 50)

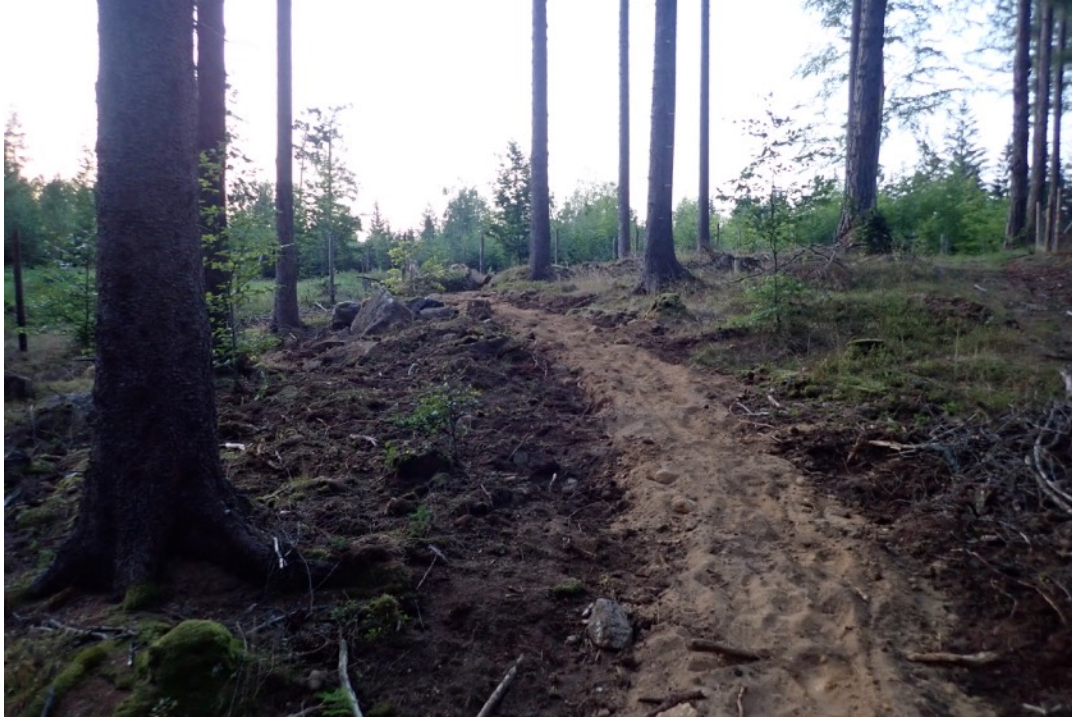
3. W większości miejsc gdzie podbudowa ścieżki powinna być wykonana z gruntu mineralnego, nawierzchnia tworzona jest na mieszance gruntu organicznego i mineralnego. Podbudowa trasy nie spełnia wymaganych założeń projektowych. Są także miejsca w których nawierzchnię trasy zbudowano na gruncie organicznym, z podbudowy wystają rośliny zielone, gałęzie itp.

Podbudowa wykonana ze zmieszanej warstwy organicznej i mineralnej (sekcja nr 39)

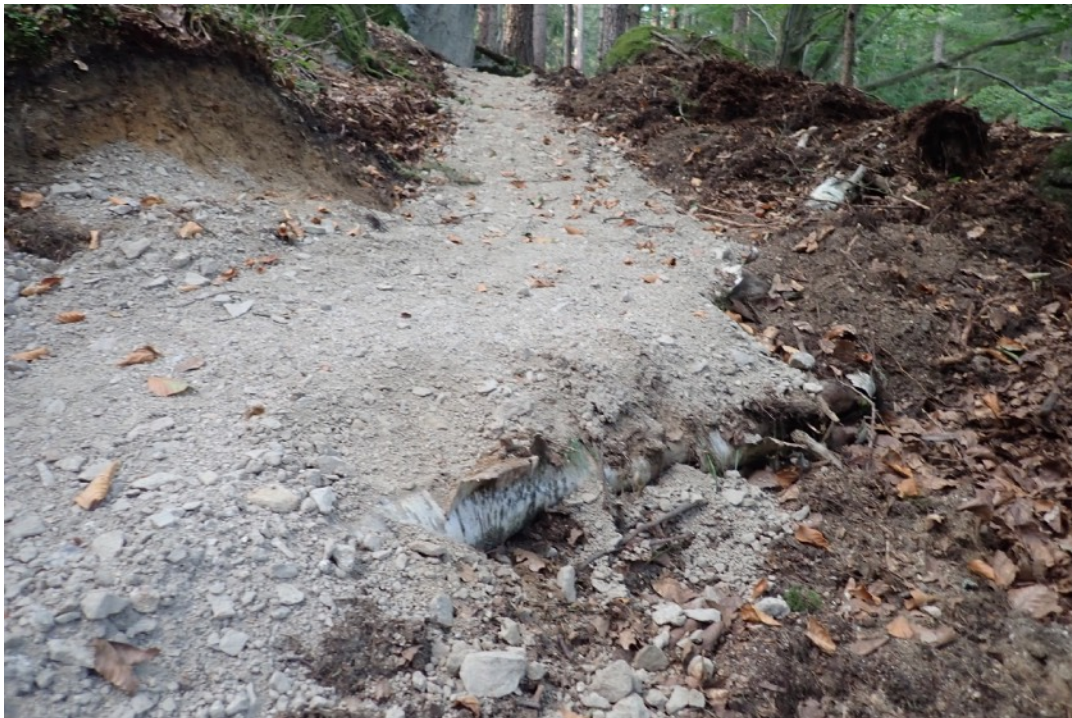
Nawierzchnia oparta na brzozowych belkach zdjęcie (sekcja nr 53)

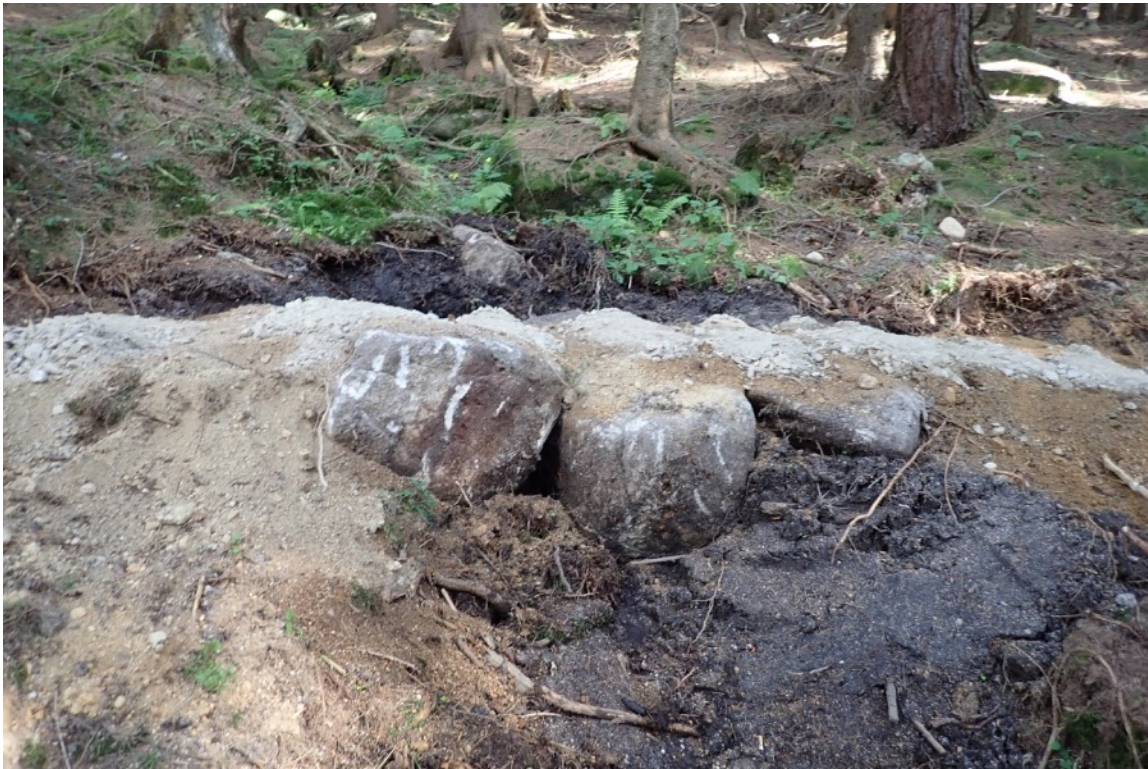
Brak przepustów, które zastąpione są ułożonymi w cieku głazami tamującymi przepływ wody (sekcja nr 50)

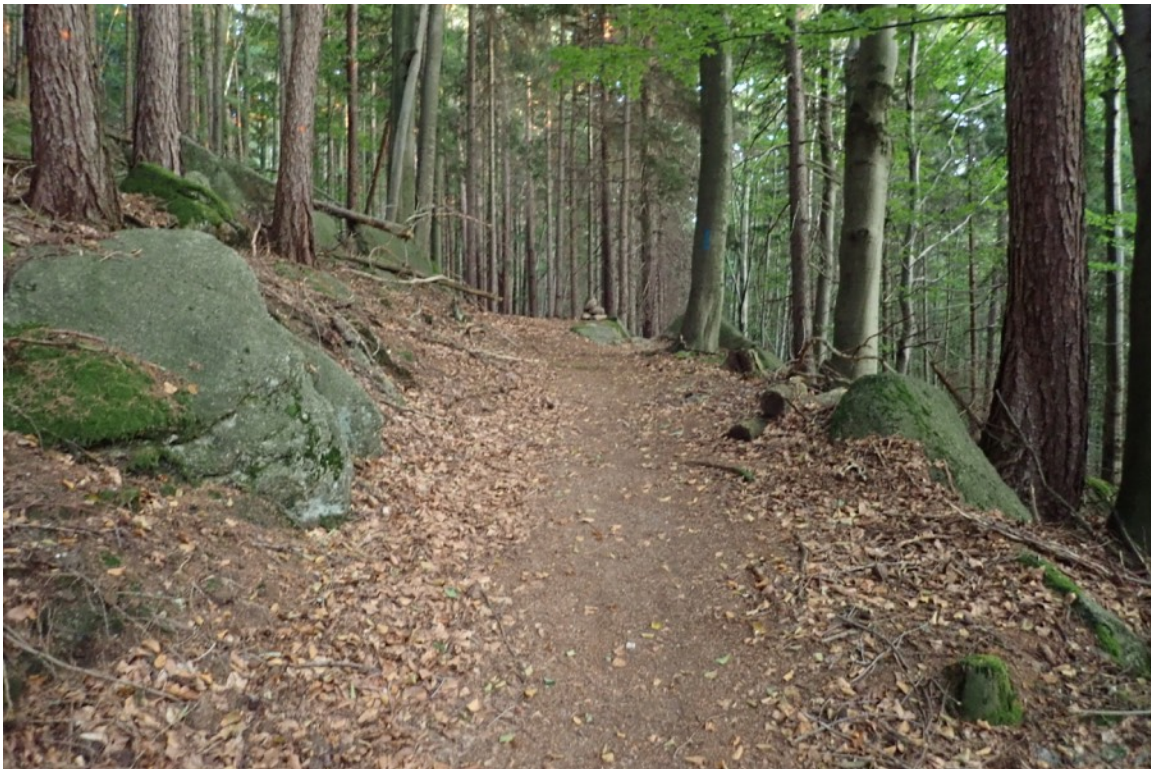
Brak wykonanych wodospustów (sekcja nr 43)

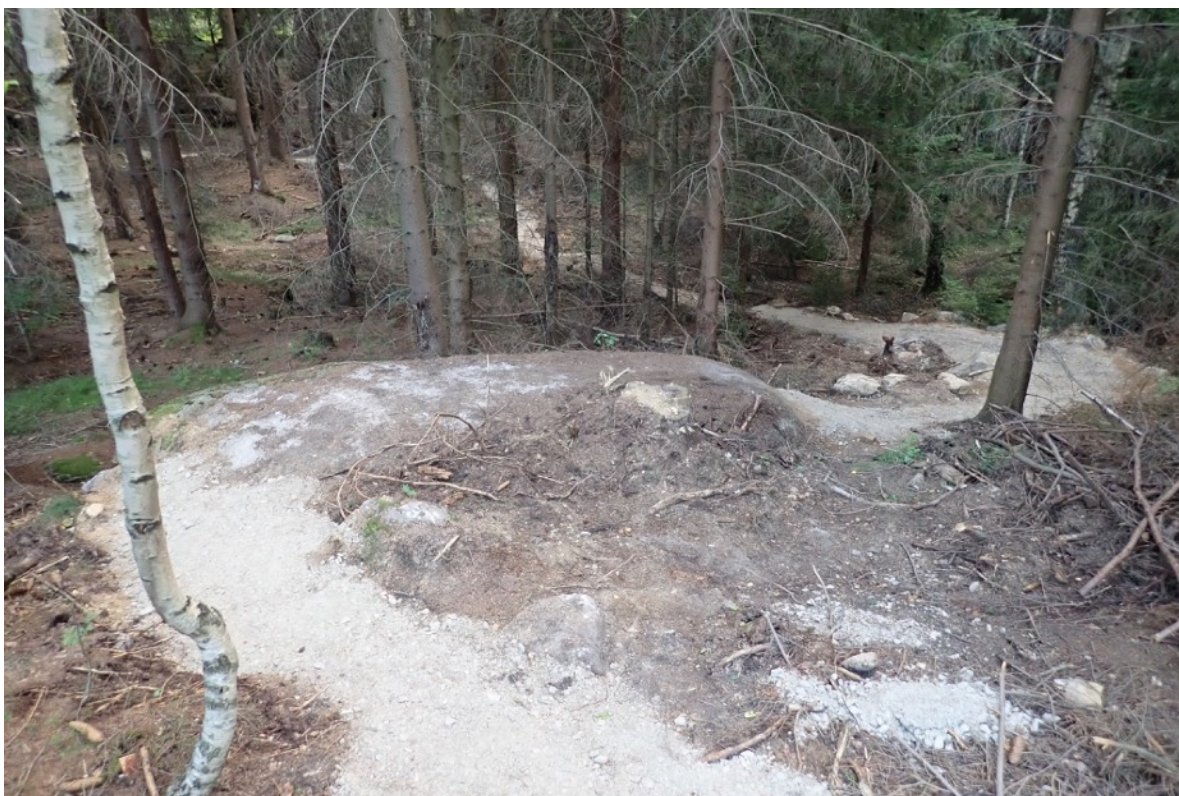
Brak wykonanej nawierzchni wzmocnionej z ułożonych kamieni (sekcja nr 43)

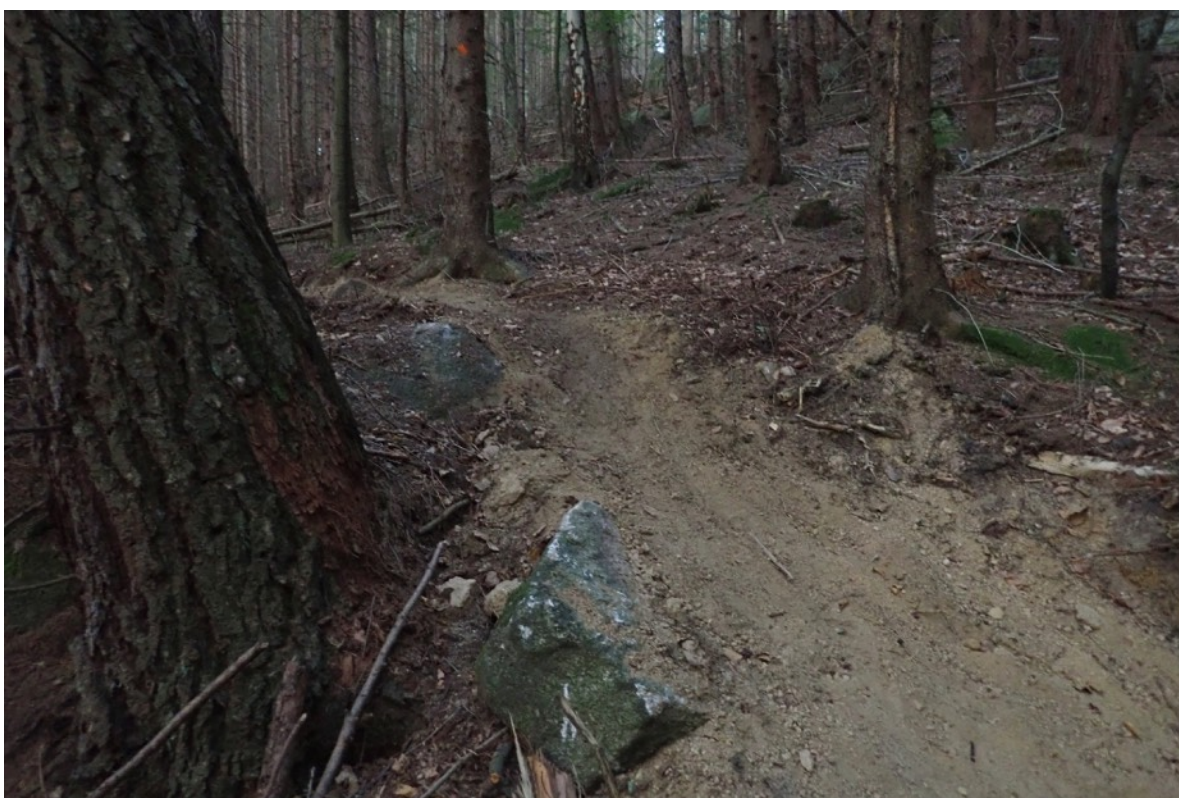
Brak wykonanych dodatkowych budowli na trasie progów (sekcja nr 43)

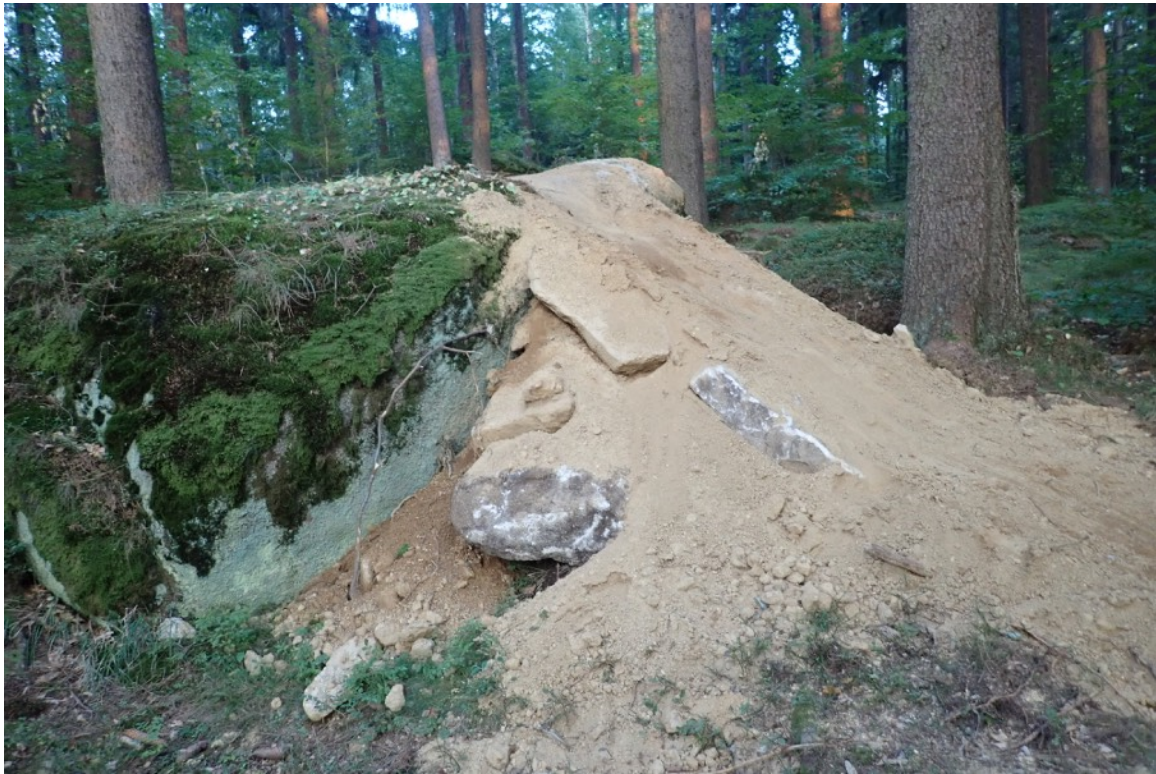
5. Nasypy które są elementem najazdów i zjazdów z kamieni, zakrętów profilowanych są niezagęszczone. Widoczny jest także brak zagęszczenia warstwowego materiału, który tworzy nasypy i nawierzchnie o grubości powyżej 20 cm. Nasypy nie są ustabilizowane kamiennymi umocnieniami. Jest to niezgodne ze sztuką budowlaną oraz zapisami SST (szczegółowej specyfikacji technicznej).

Brak umocnień kamiennych na bokach zjazdu, niezagęszczony zjazd (sekcja nr 43)

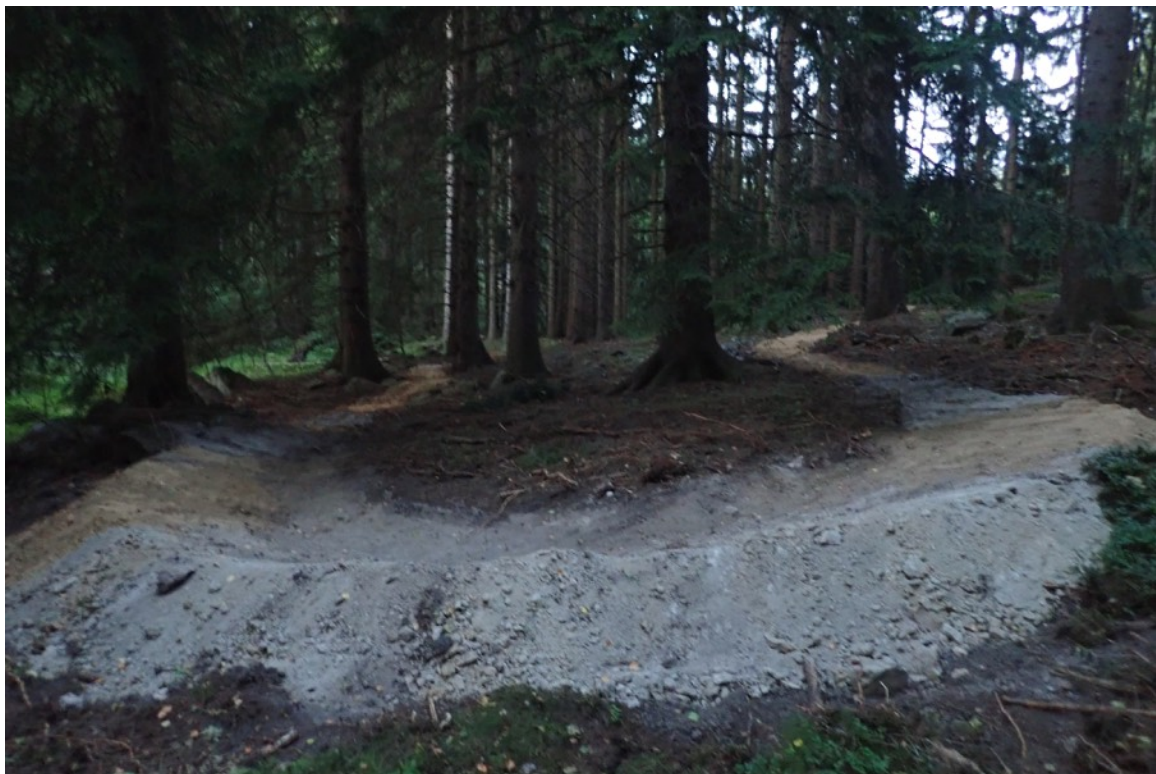
Brak zagęszczenia nasypu (sekcja nr 39)

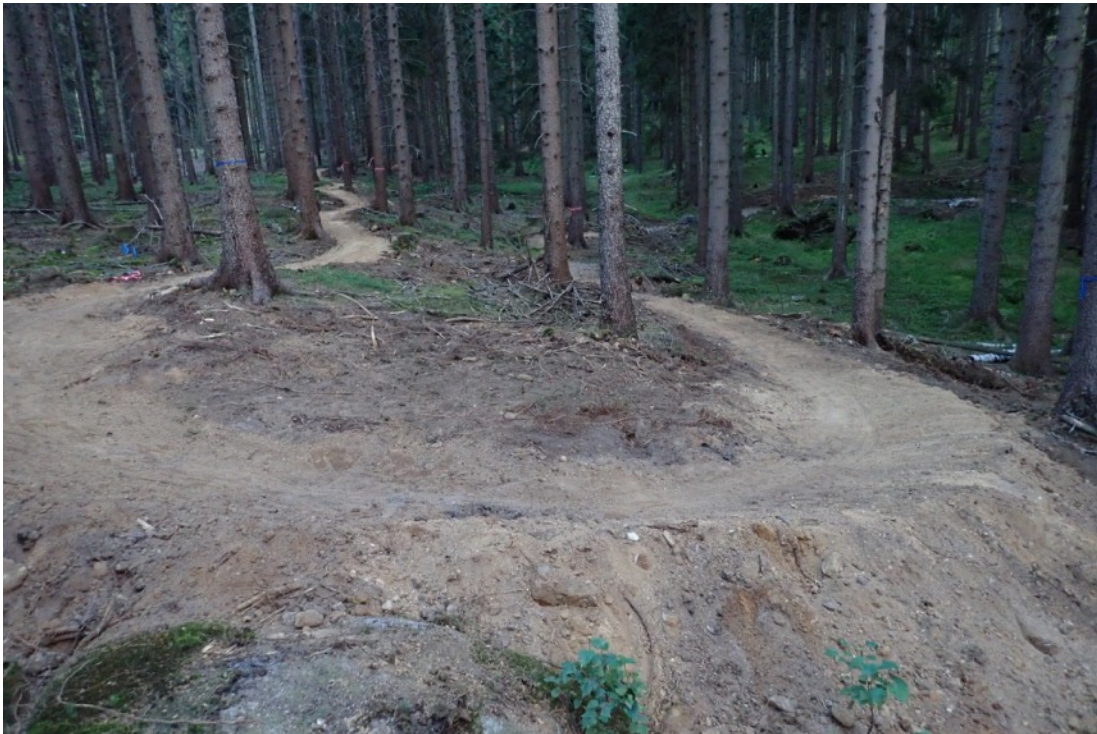
6. Zakręty profilowane są wykonane niezgodnie z projektem. Są za krótkie, mają za niski nasyp, który jest dodatkowo niezagęszczony, szczyt nasypu nie jest spłaszczony, kształt profilu jest niezgodny z projektem.

Nieprawidłowy kształt profilu (sekcja nr 38)

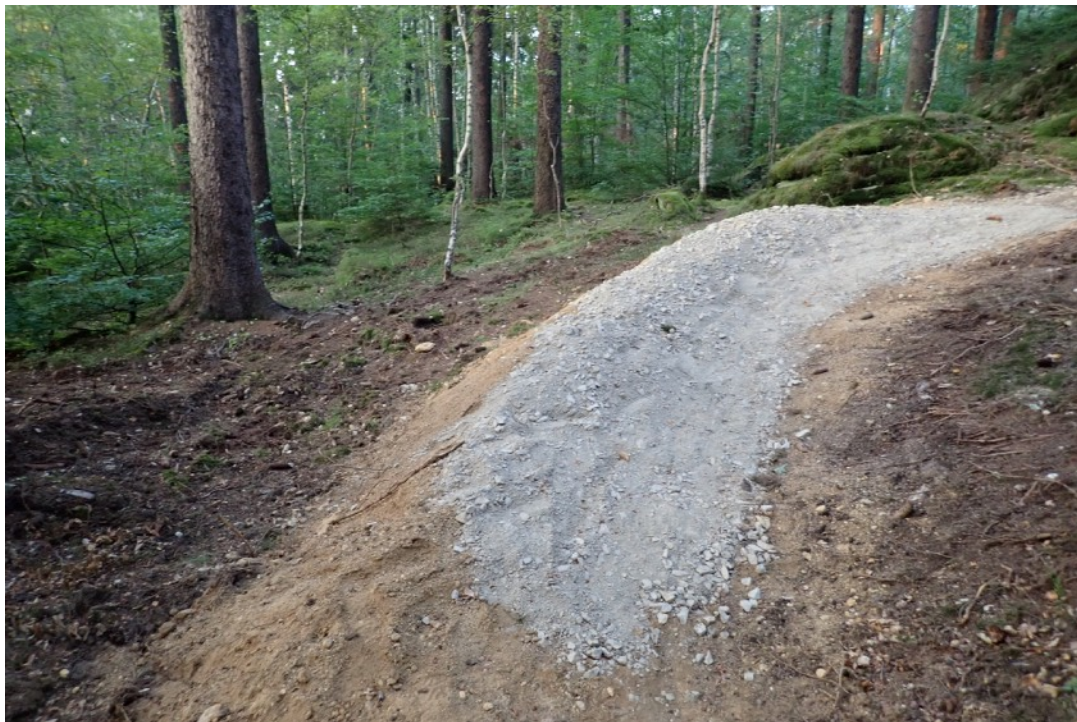
Za krótki profil zakrętu (sekcja nr 43)

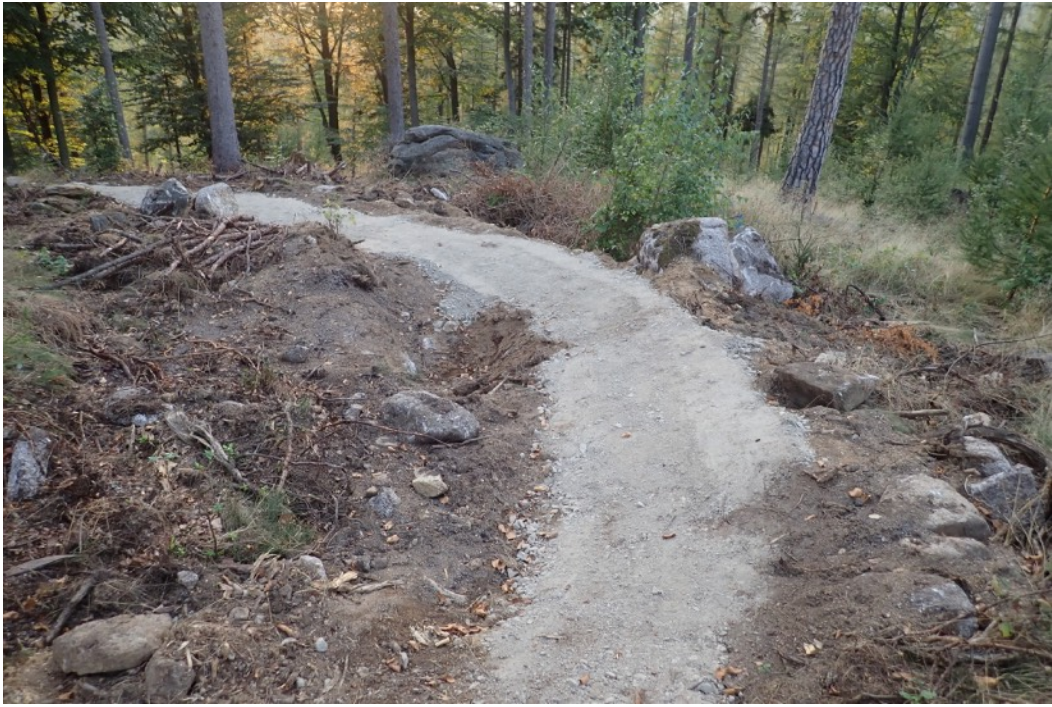
Za niski nasyp zakrętu (sekcja nr 43)

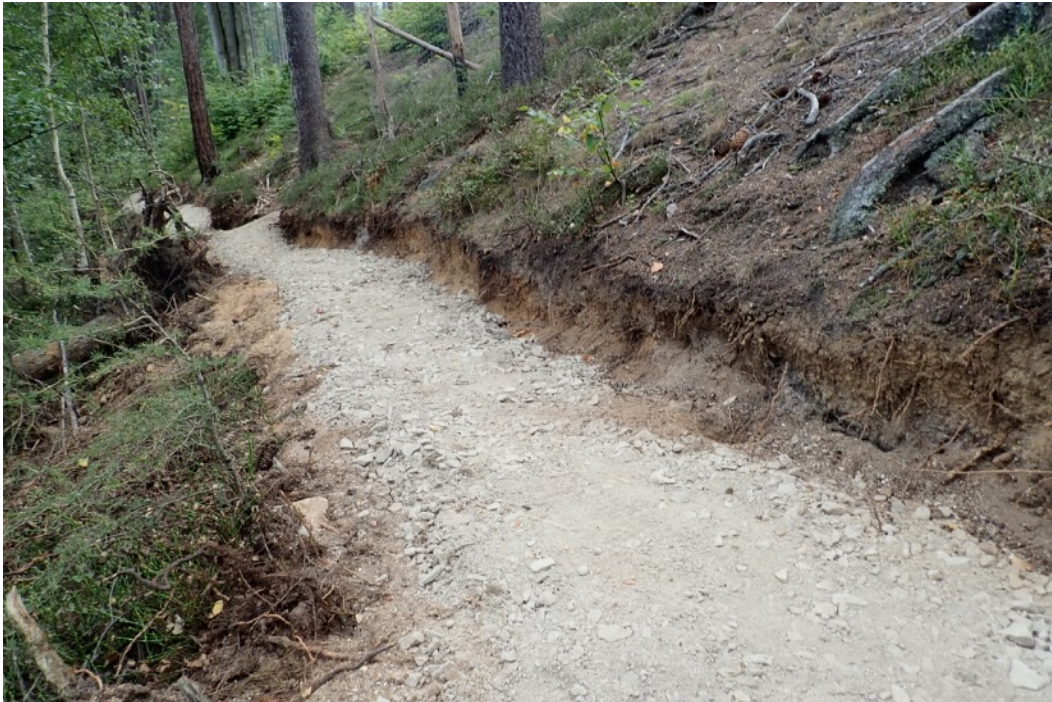
7. Brak wykonania skarpy o nachyleniu 100% nad ścieżką co będzie powodować uszkodzenie nawierzchni trasy poprzez opadającą wodę i obsypywania się gruntu na trasę.  
Ścieżka wykonana w skarpie nie jest wyciętą półką - połowa szerokości ścieżki ułożona jest na warstwie organicznej co będzie skutkować jej obsuwaniem, szybką erozją i zmniejszeniem szerokości — tak zbudowana trasa może stać się bezpośrednią przyczyną wypadków.

Brak skarpowania. Dolna krawędź ścieżki zbudowana na warstwie organicznej (sekcja nr 50)

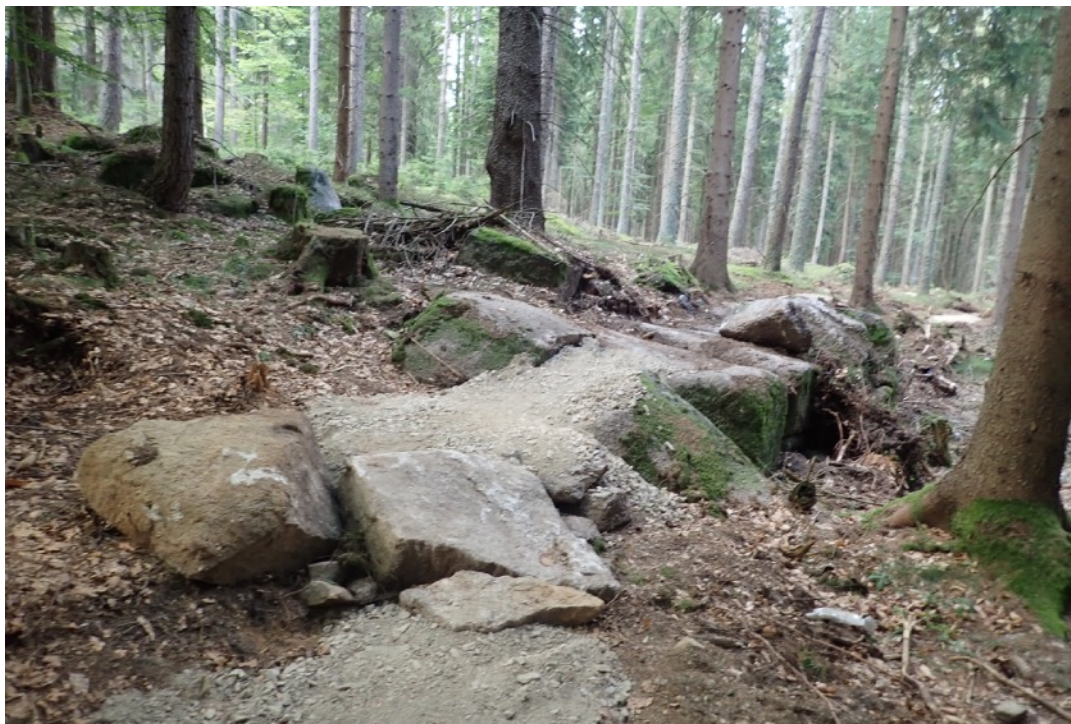
8. Na trasach niebieskich — lekko wymagających przejazdy po rodzimych kamieniach są ułożone w sposób zagrażający bezpieczeństwu użytkowników. Kamienie są ułożone nierówno, krawędzie kamieni zbyt mocno wystają ponad nawierzchnie ścieżki, przejazdy po kamieniach są za wąskie i zbyt nierówne. Część z korzeni które są obsypywane i zabezpieczane poprzez ułożenie na nich kamieni są zbyt szpiczaste i ostre. Najazdy i zjazdy z nich nie tworzą obłych garbów umożliwiających płynny przejazd.

Za trudny odcinek na trasę lekko wymagającą, nierówno ułożone kamienie (sekcja nr 48)

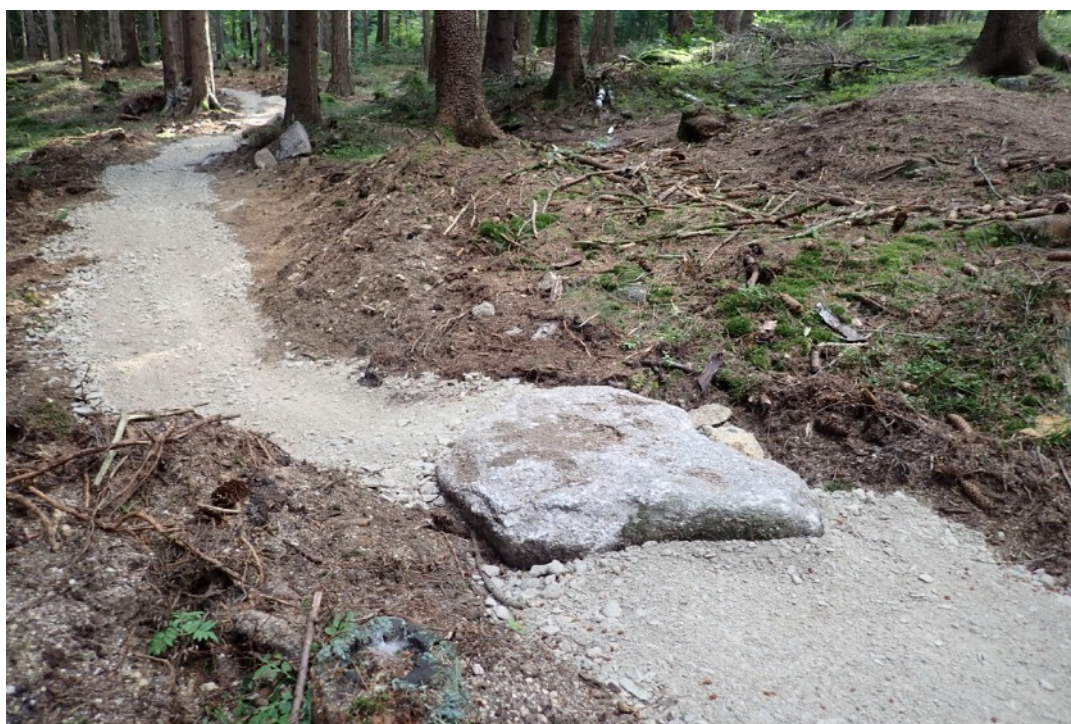
Wystający kamień z nawierzchni ścieżki (sekcja nr 48)

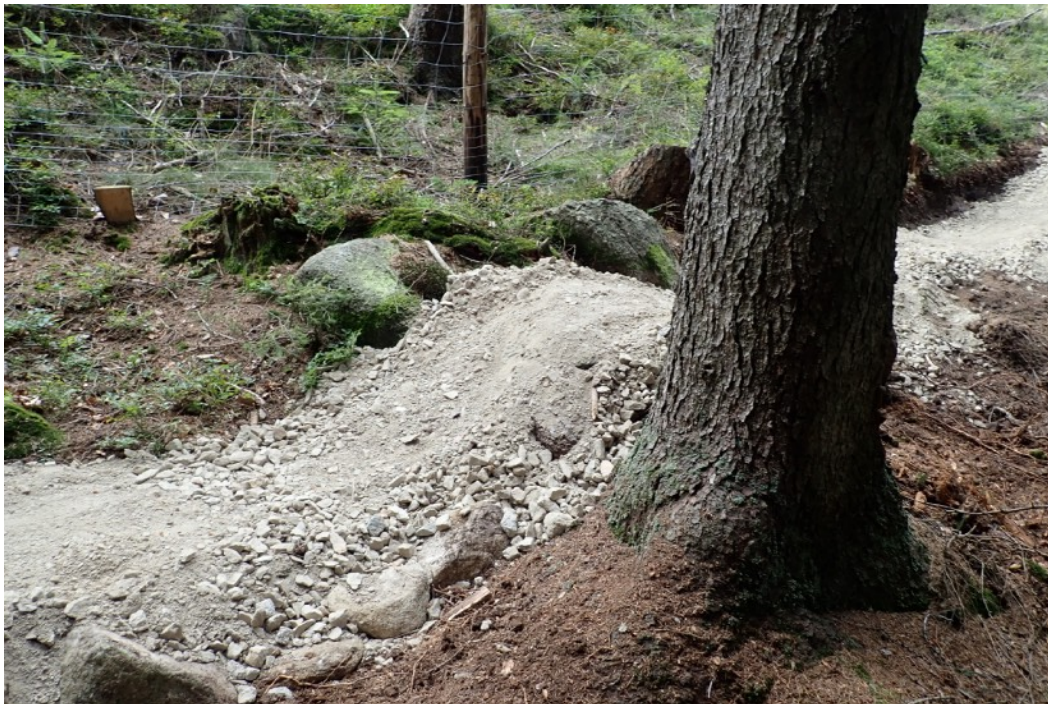
Zbyt strome i krótkie garby (sekcja nr 50)

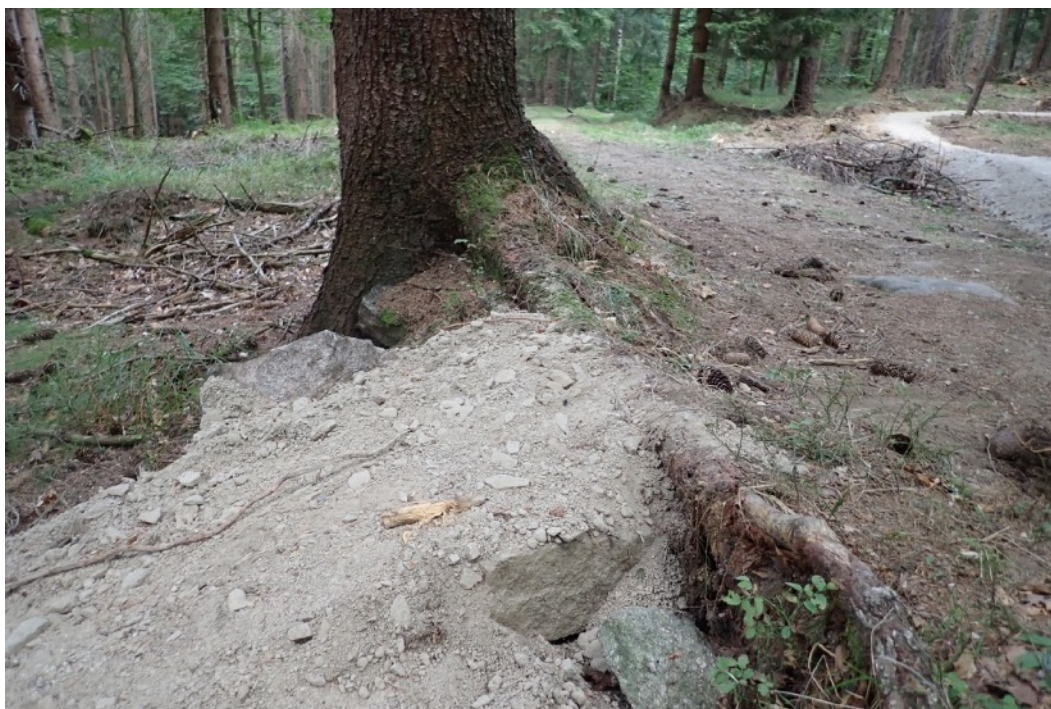
9. Część korzeni jest nieprawidłowo zabezpieczonych. Są obsypane za nisko i wystają ponad powierzchnię.

Nieprawidłowo obsypany korzeń (sekcja nr 48)

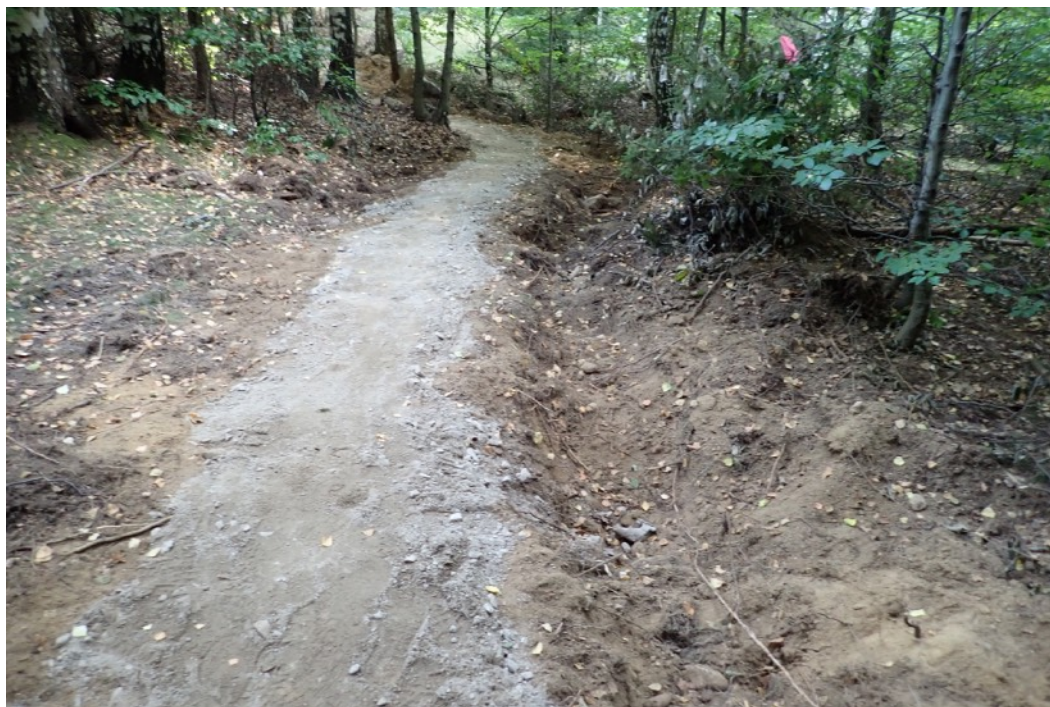
10. Przy trasie tworzonej na stoku budowane są rowy niezgodne z projektem. Projekt zakładał budowę rowów jedynie w miejscach gdzie kształt trasy i nachylenie stoku uniemożliwiają odprowadzenie wody poprzez kształt trasy.

Rów przy trasie (sekcja nr 52)

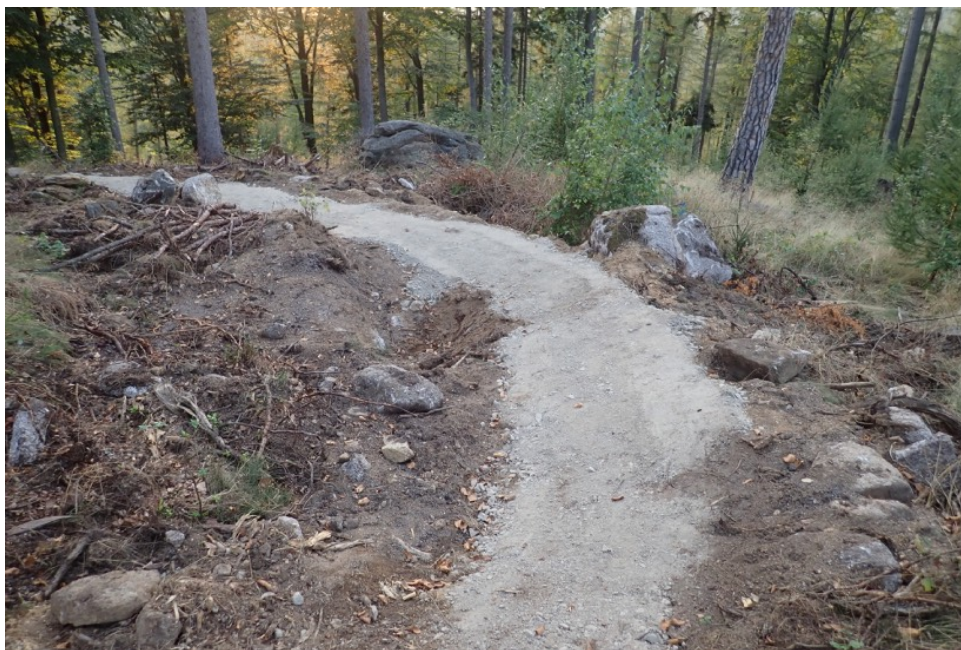
11. W miejscach gdzie zakręt profilowany zamyka odpływ wody powinno być umieszczone odwodnienie rurowe lub inne uzgodnione rozwiązanie odprowadzające wodę. W miejscach gdzie woda będzie się gromadzić nie ma odwodnień rurowych.

Brak odwodnienia rurowego (sekcja nr 43)

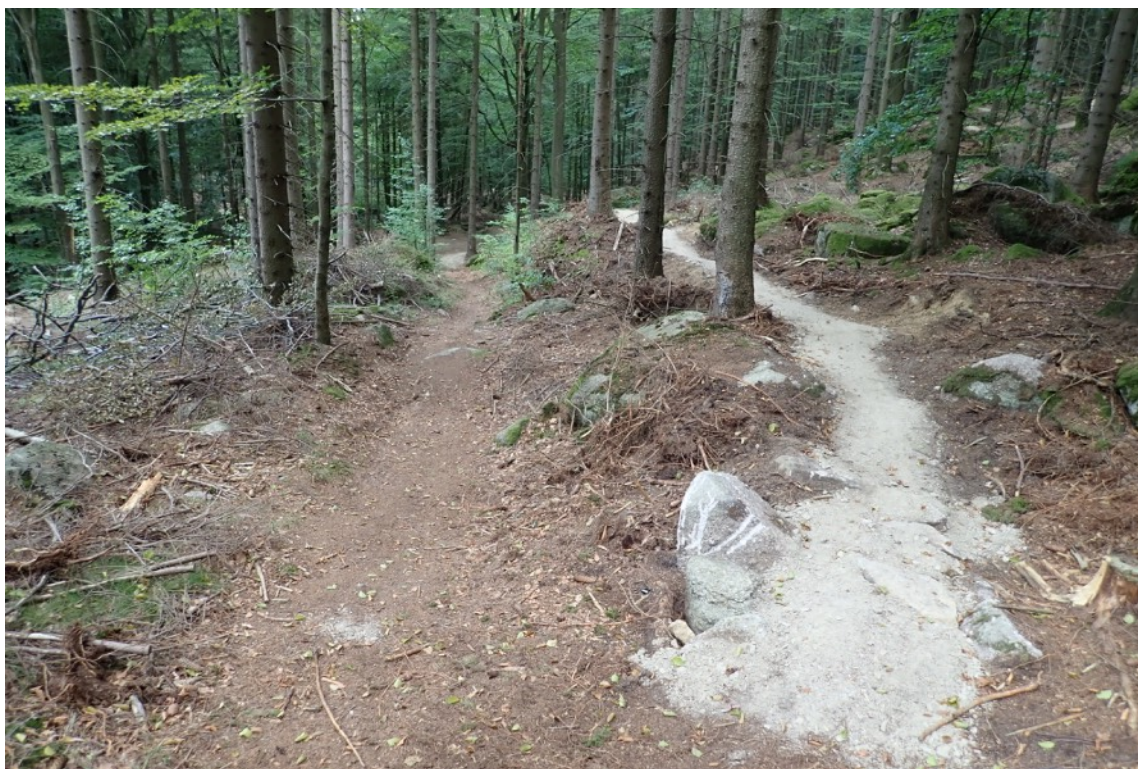
12. Brak wykonania trasy zgodnie z wyznaczonym przebiegiem oraz użycie istniejącej ścieżki spowodowało stworzenie za stromego odcinka trasy o nachyleniu niemieszczącym się w założeniach projektowych.

Zbyt stromy odcinek (sekcja nr 42)
