Świeradów Zdrój, 23 sierpnia 2018

W dniu 22. i 23.08.2018 zostało przeprowadzone obejście wykonanych już odcinków trasy singletrack oraz obecnie budowanych. Zostały sprawdzone następujące sekcje 2, 33, 38, 39, 42, 43, 45, 46, 48, 49, 50, 51, 52, 53, 54, 55. Na każdej z nich zostały znalezione liczne i rażące uchybienia zagrażające trwałości projektu, bezpieczeństwu przyszłych użytkowników oraz zwiększające oddziaływanie na środowisko. Żadna z wymienionych powyżej sekcji nie jest gotowa i wykonana zgodnie z projektem. Na sekcjach, na których rozpoczęła się budowa, już pierwsze etapy są wykonywane w sposób błędny i uniemożliwiający naprawę ich realizacją kolejnych etapów robót.

## Załącznik nr 1 - wybrane przykłady błędów budowlanych

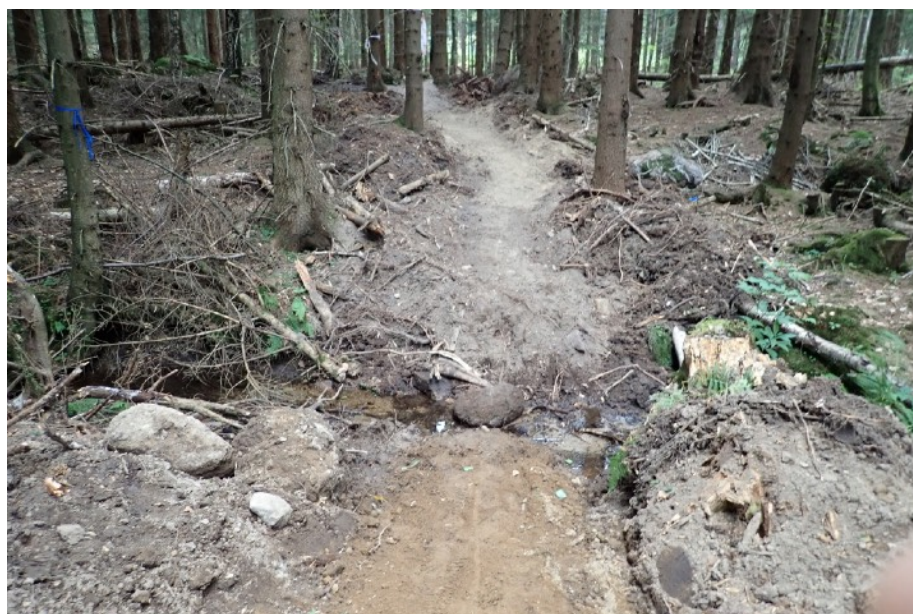
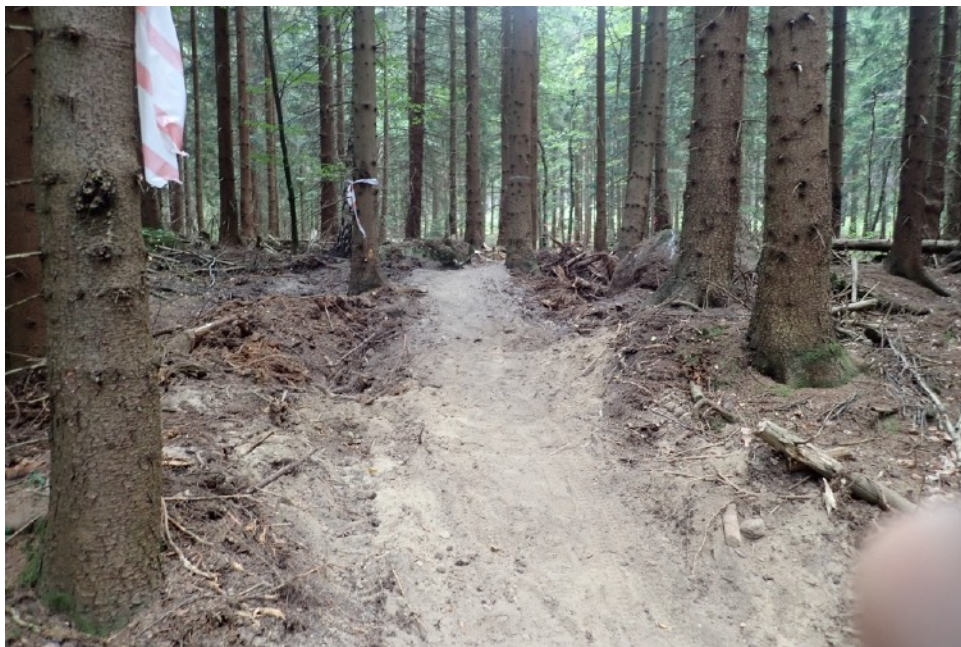
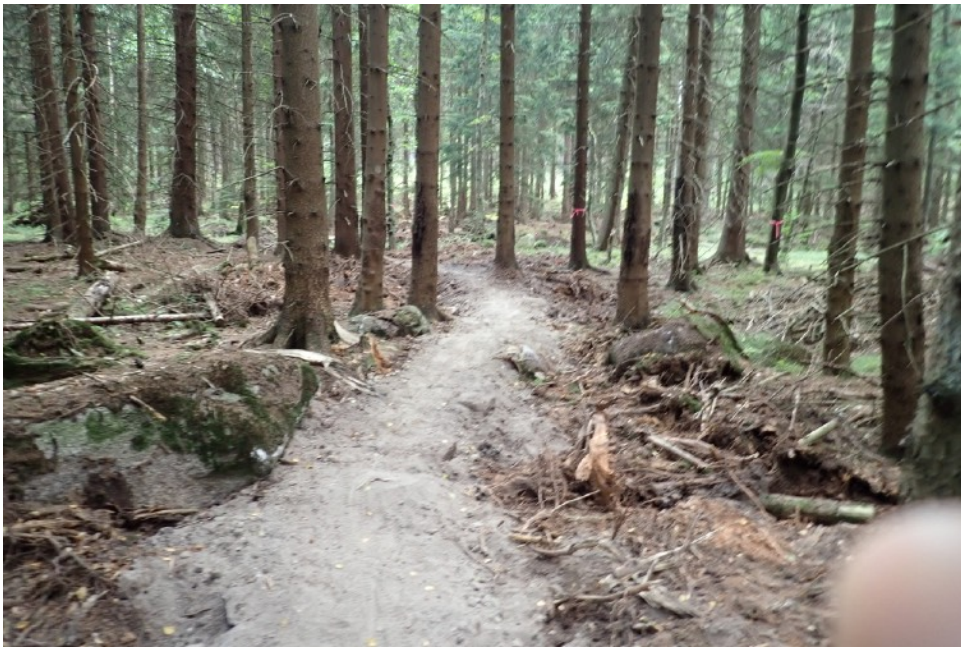
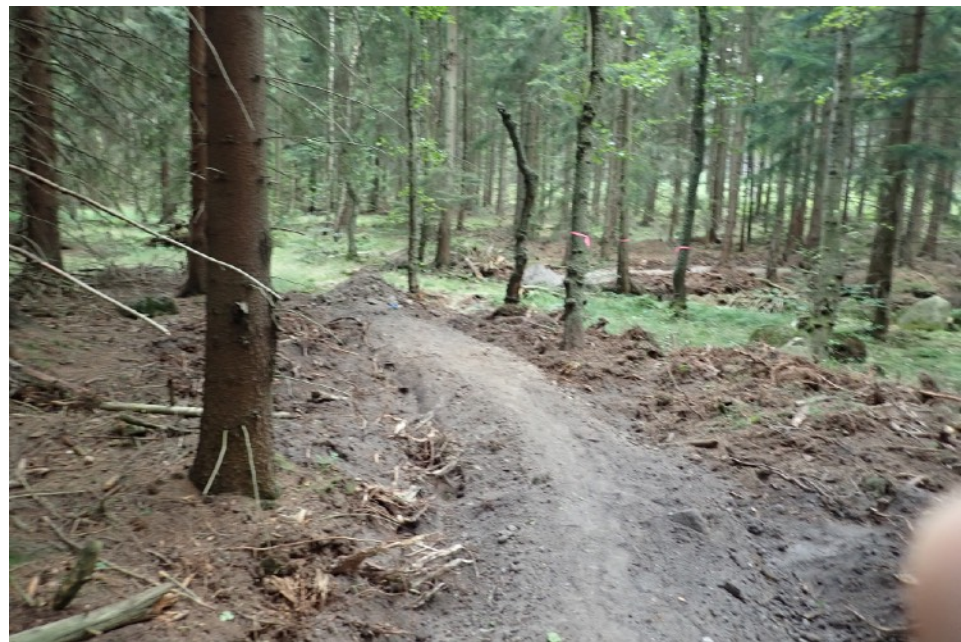
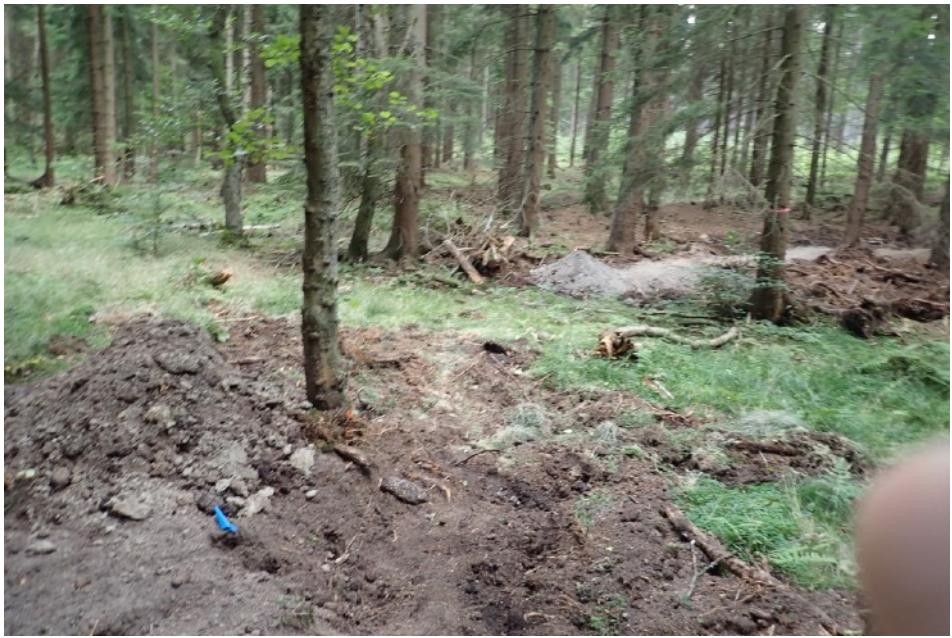
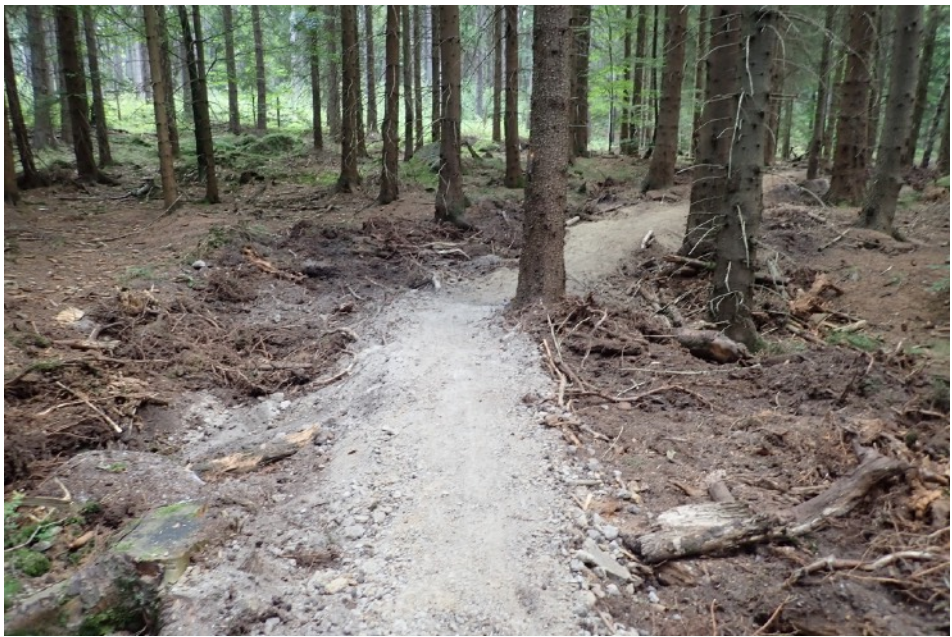
13. Wykonanie trasy niezgodnie z przeprojektowaniem, które zostało przygotowane zgodnie z zaleceniami nadzoru przyrodniczego (lokalizacja D pismo z dnia 1.08.2018 w którym załączone były rozwiązania odpowiadające na zalecenia nadzoru przyrodniczego). Ścieżka wykonana jest niezgodnie z wyznaczonym korytarzem, nie przekracza terenu podmokłego w wyznaczonym przez nadzór miejscu, w dalszej części nie jest prowadzona bezpośrednio przy istniejącej drodze, a wyjeżdża na nią, nie została wykonana nawierzchnia wzmocniona na przejeździe przez drogę, a za drogą został ominięty nowy zaprojektowany przebieg.
