Załącznik nr 1 - dokumentacja fotograficzna wybranych błędów projektowych i wykonawczych

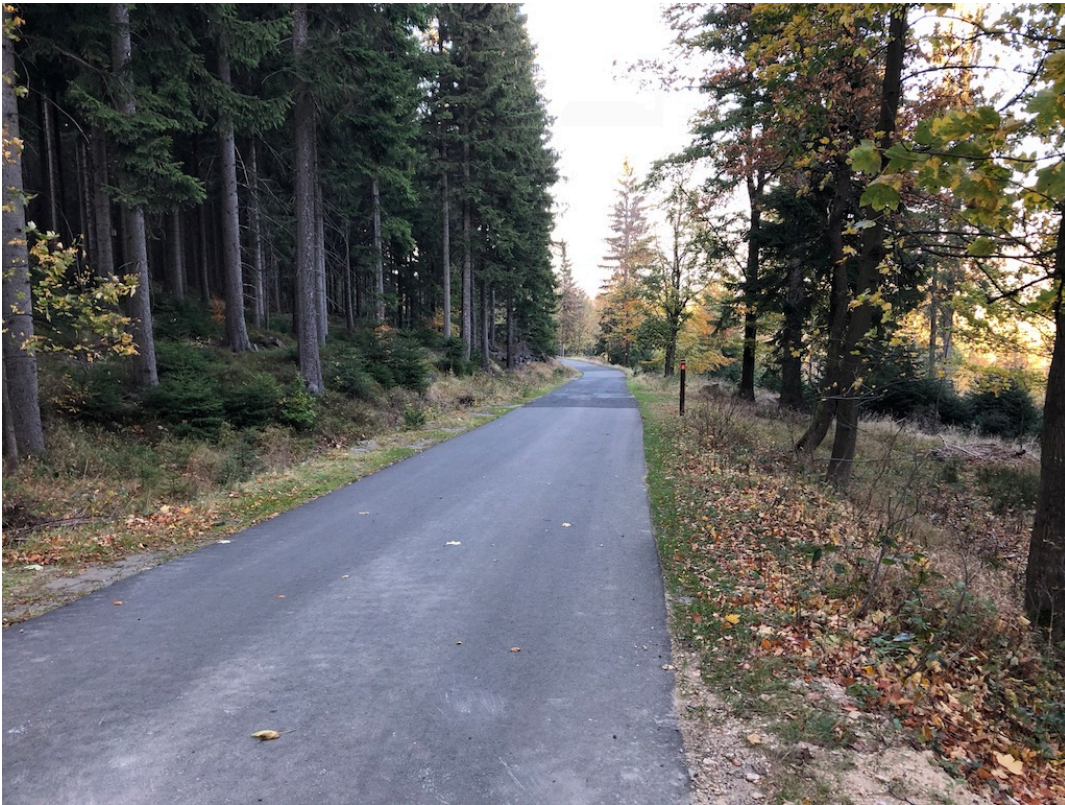
Zjazd asfaltową drogą w kierunku Czeszki. Miejsce potencjalnych konfliktów pomiędzy rowerzystami a turystami pieszymi.

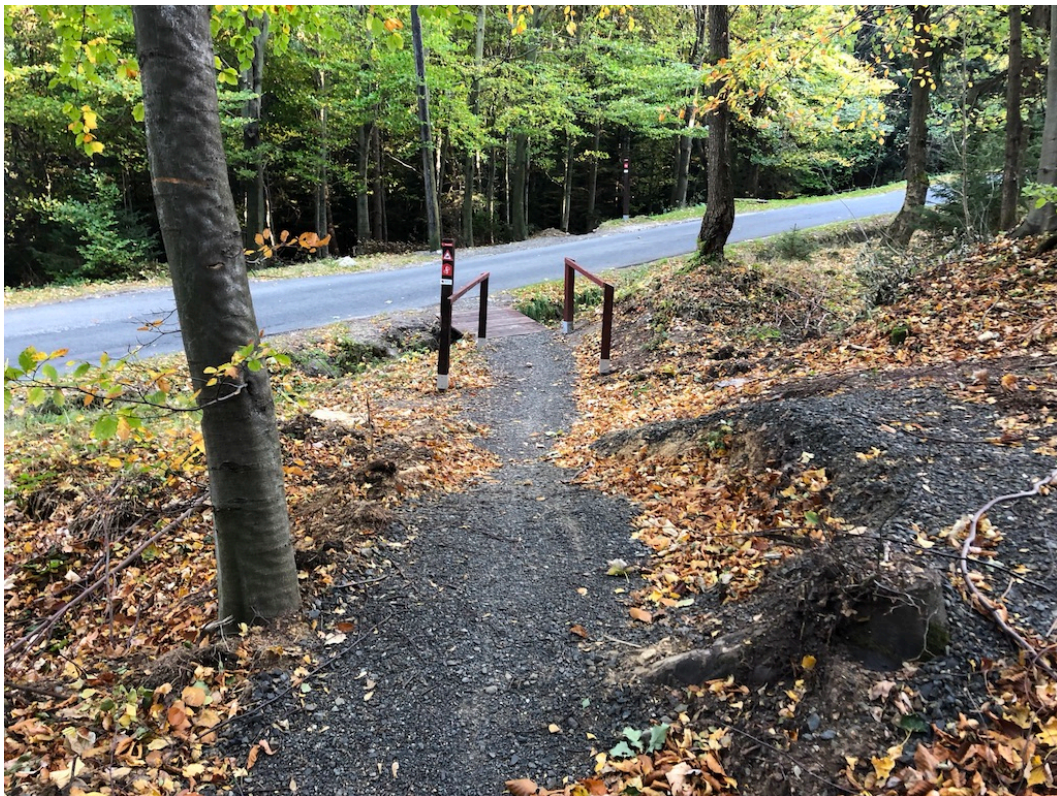
Stromy wyjazd bez wyhamowania na drogę asfaltową.

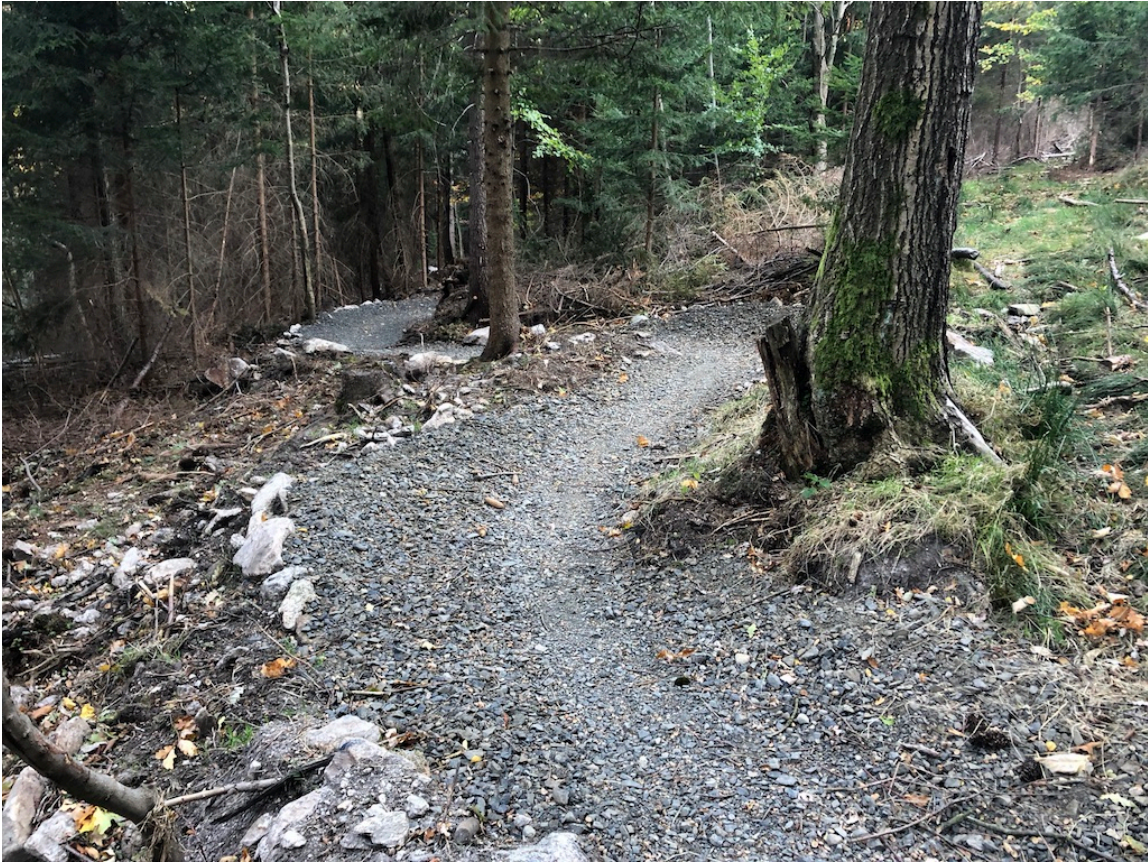
Ostre zakręty na których niemożliwe jest przeniesienie prędkości.

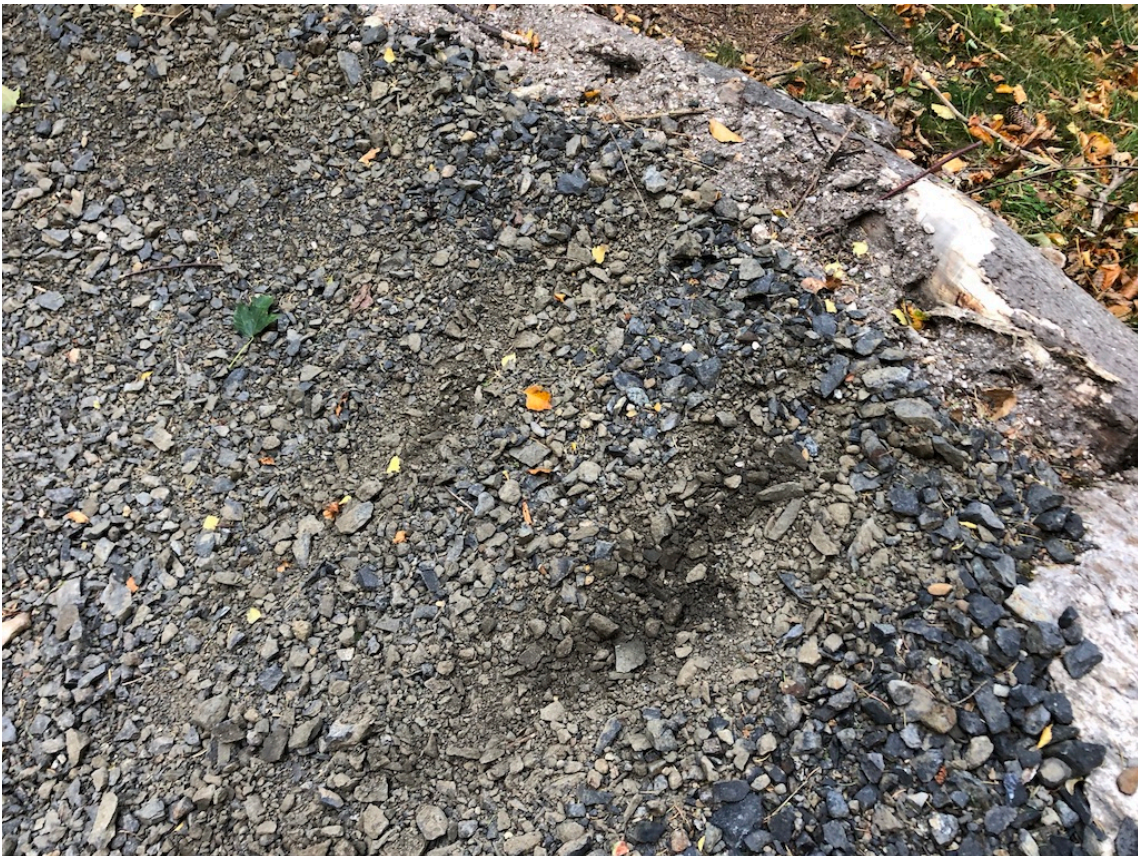
Brak zagęszczenia nawierzchni.

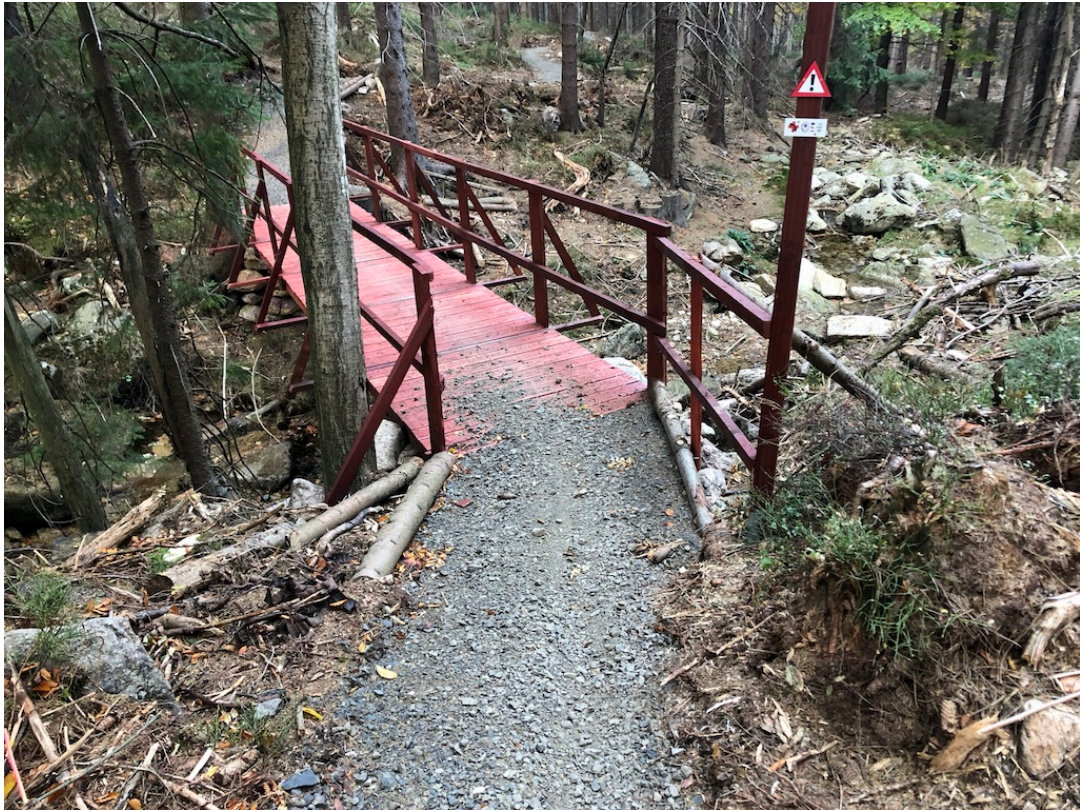
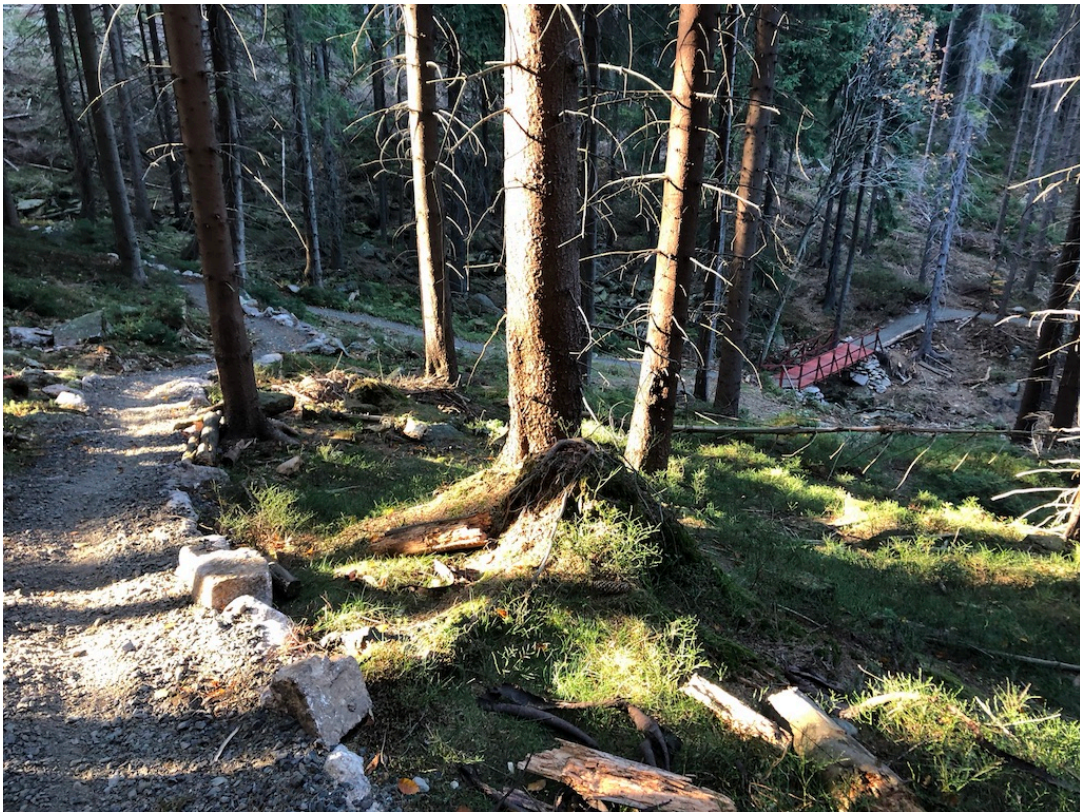
Bardzo stromy i sycki dojazd do kładki z barierkami, skrajnie niebezpieczne miejsce w którym będą się zdarzać poważne wypadki.

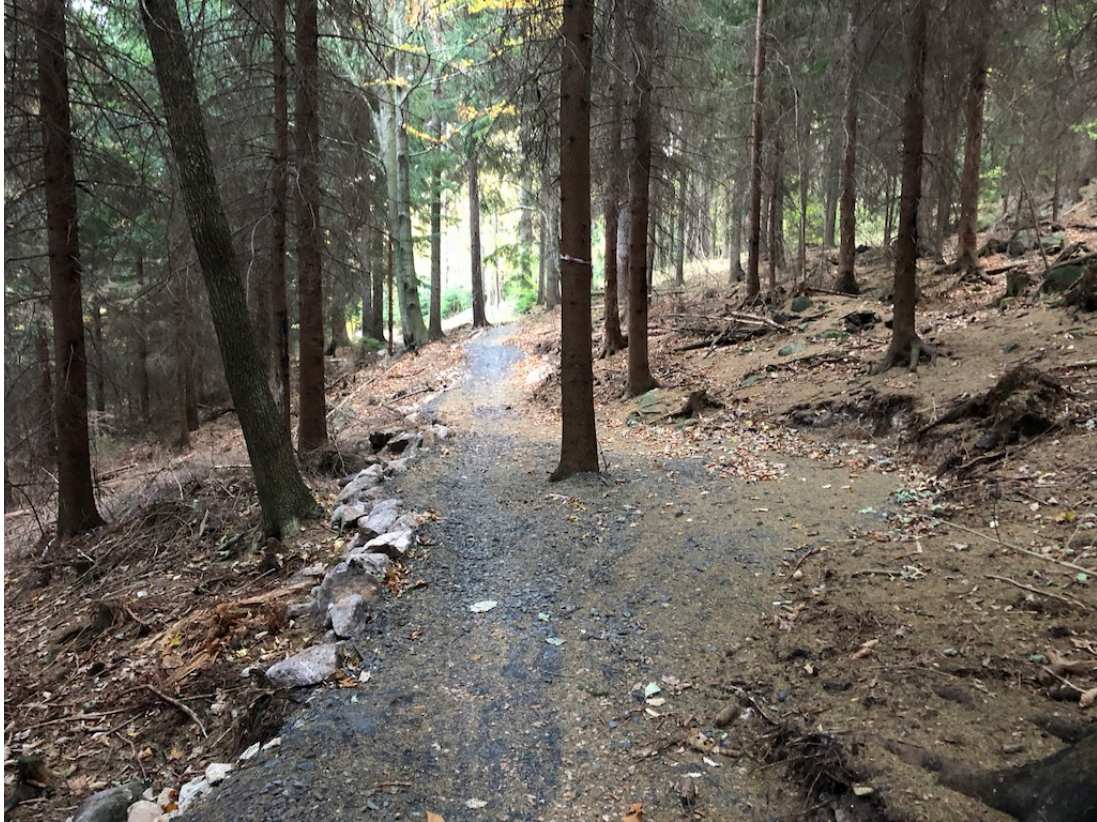
Drzewo na środku trasy.

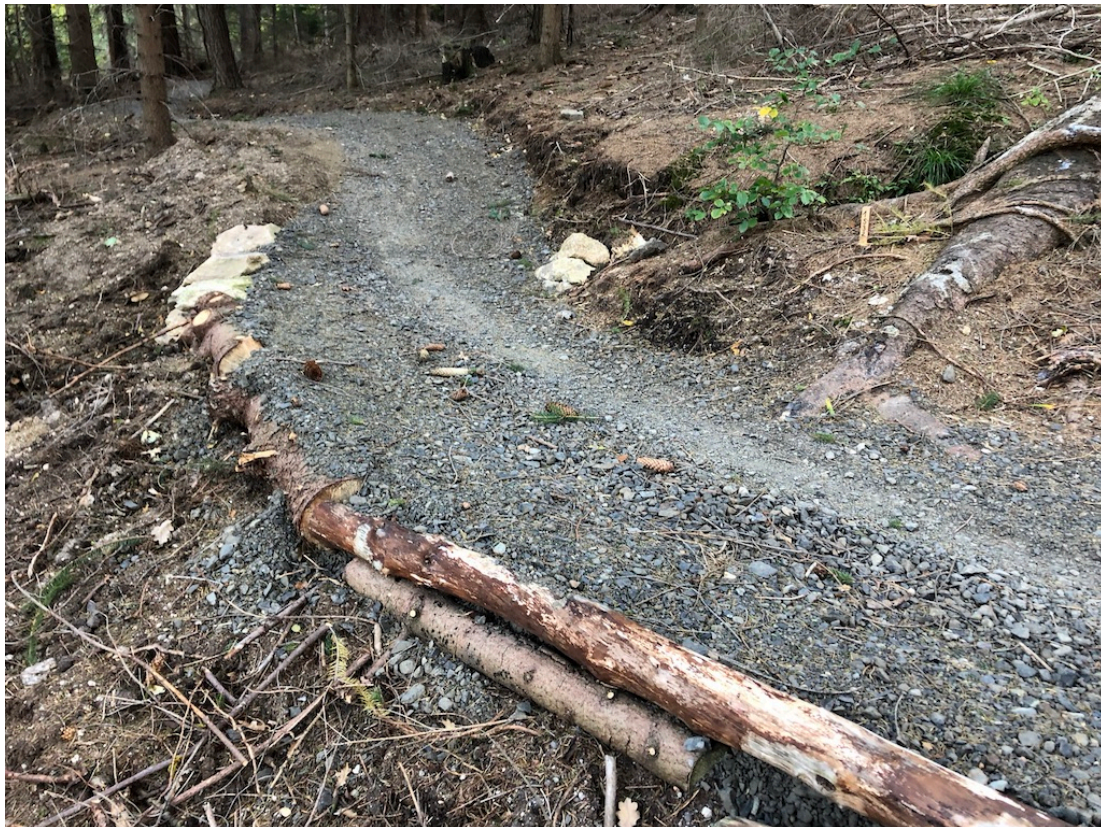
Używanie materiałów organicznych jako elementów konstrukcyjnych trasy.

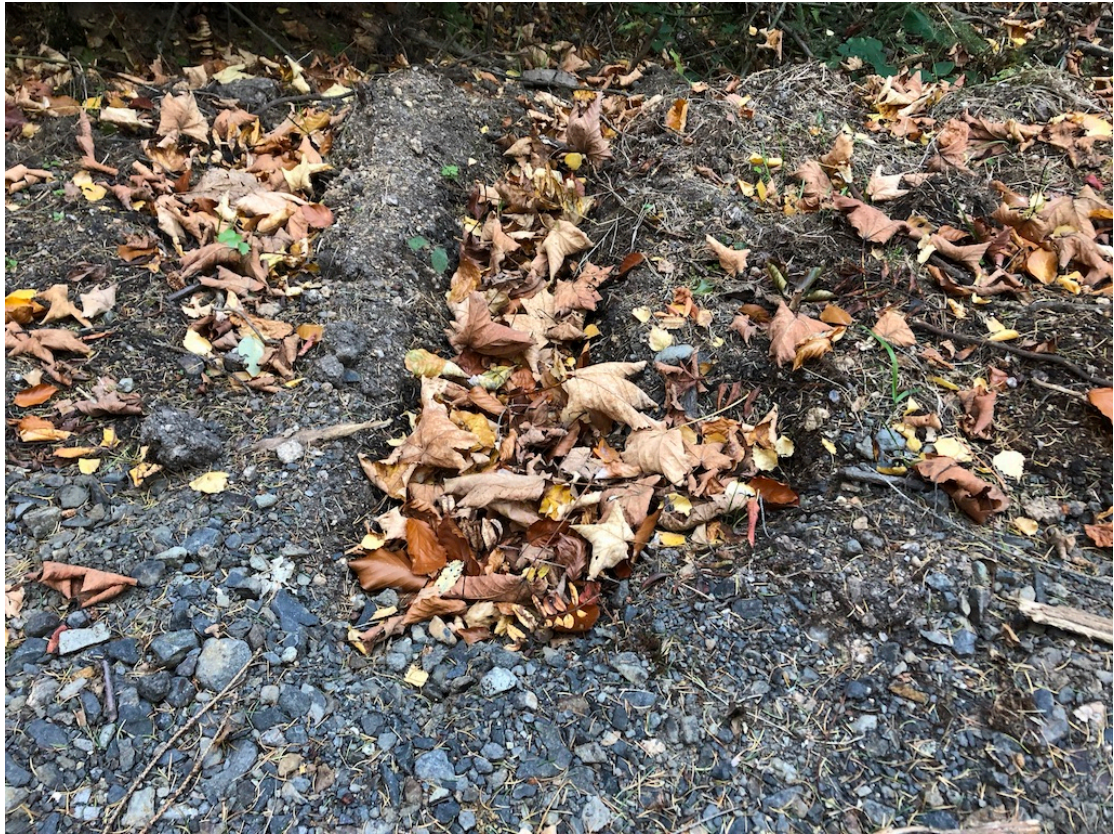
Bardzo wąskie odpływy wody w dołach odwróceń nachylenia, które szybko się zapchają i nie będą spełniać swojej funkcji odprowadzania wody ze ścieżki.

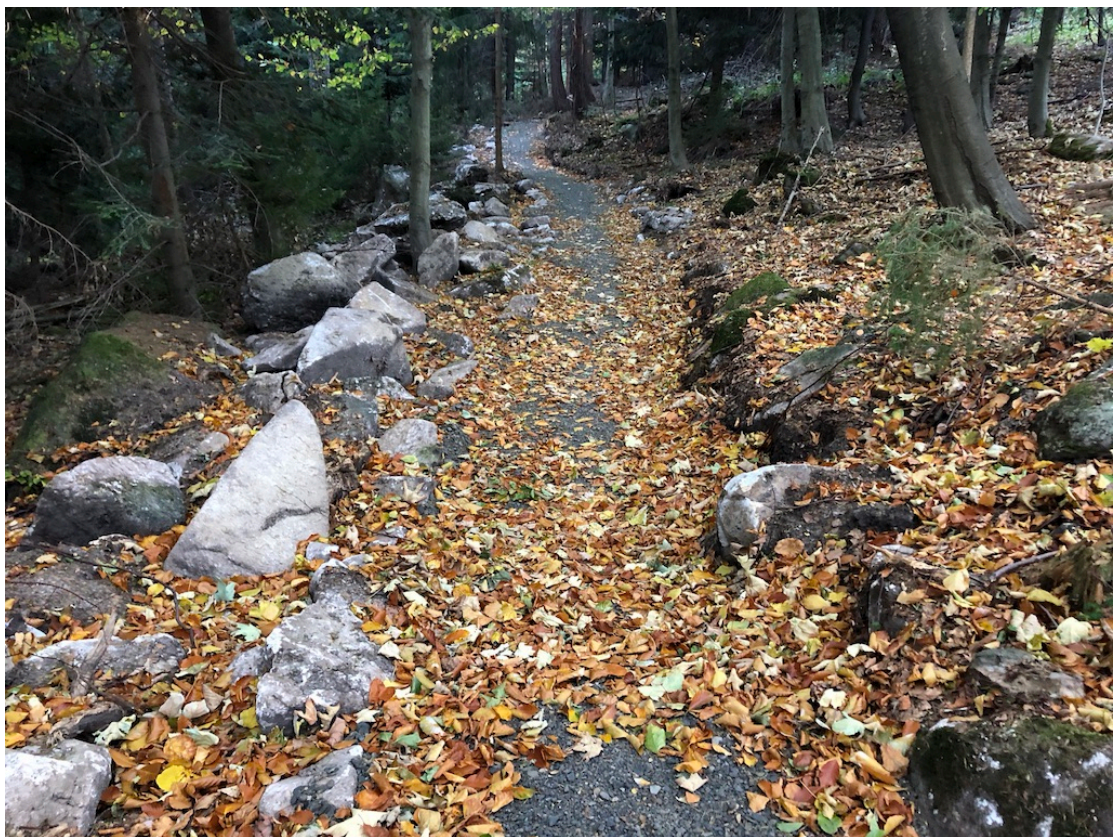
Nawierzchnia ścieżki zbudowana poniżej poziomu gruntu - w korycie.

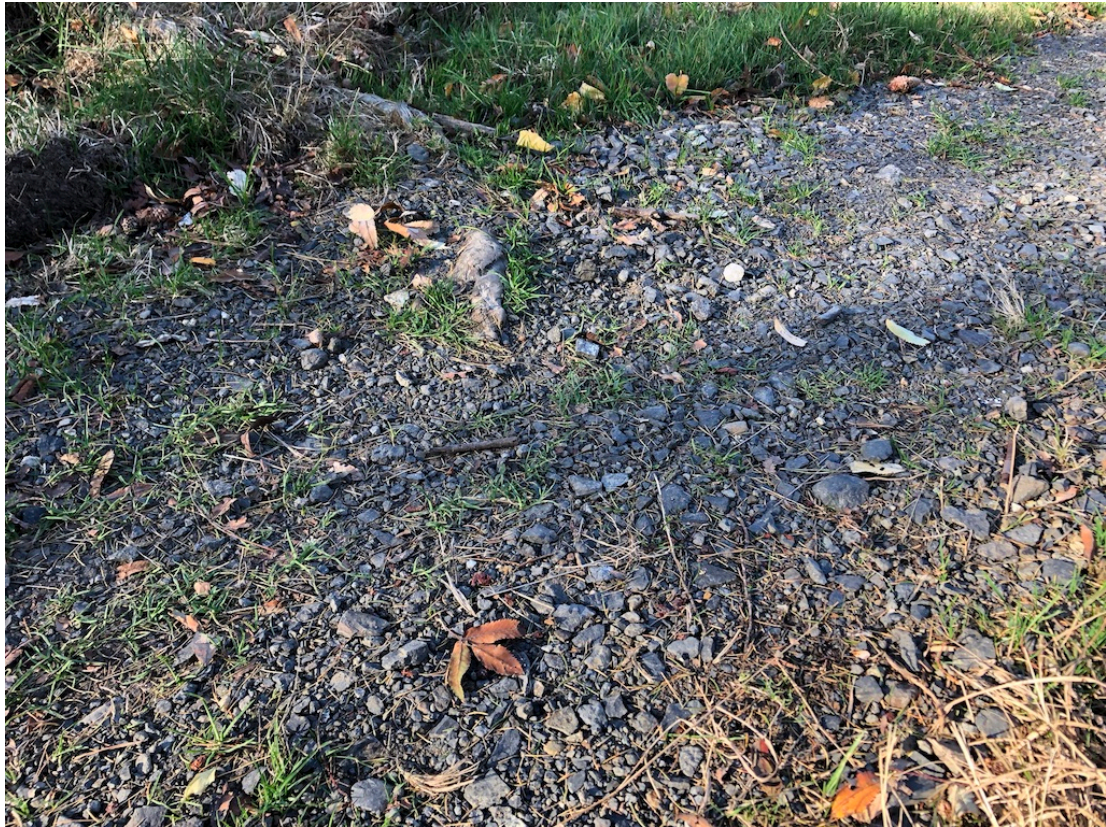
Wyrastająca trawa ze świeżo zbudowanej nawierzchni.

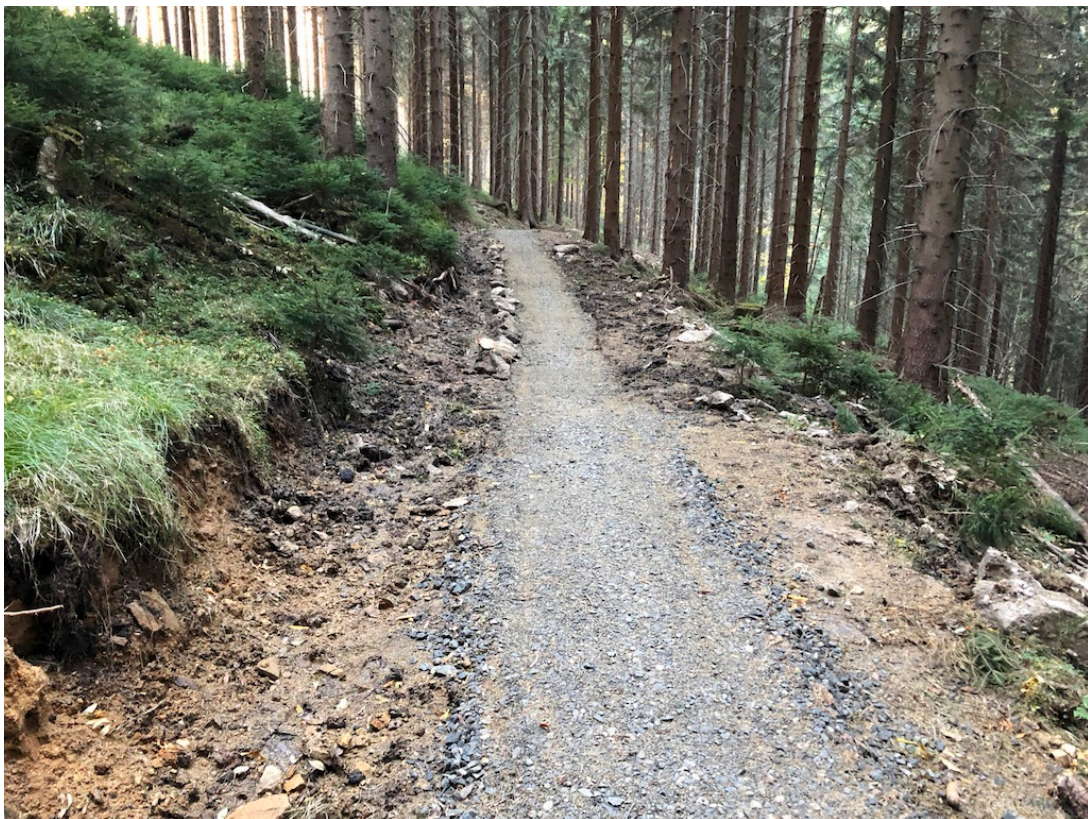
Brak seskarpowania stoku nad górną krawędzią ścieżki. Za szeroka podbudowa trasy poszerzająca optycznie ścieżkę. Brak odwróceń nachylenia.
